LAUDO

Refere-se o presente parecer técnico à **AÇÃO DE PROCEDIMENTO ORDINÁRIO** onde **CONDOMÍNIO EDIFÍCIO MONDIAL OFFICE & RESIDENCE FLAT** move em face de **MORANGO E CINE ASSESSORIA LTDA.**

Os imóveis avaliados, estão representados pelos apartamentos (Flat) n° 1.707, n° 1602 e n° 806, localizados, respectivamente, no 17°, 16° e 8° pavimentos no Condomínio Edifício Mondial Office & Residence Flat (Mercure Hotels), sito a Rua Barão de Mauá, n° 450 (esquina com a rua General Osório), Centro, Comarca de Guarulhos

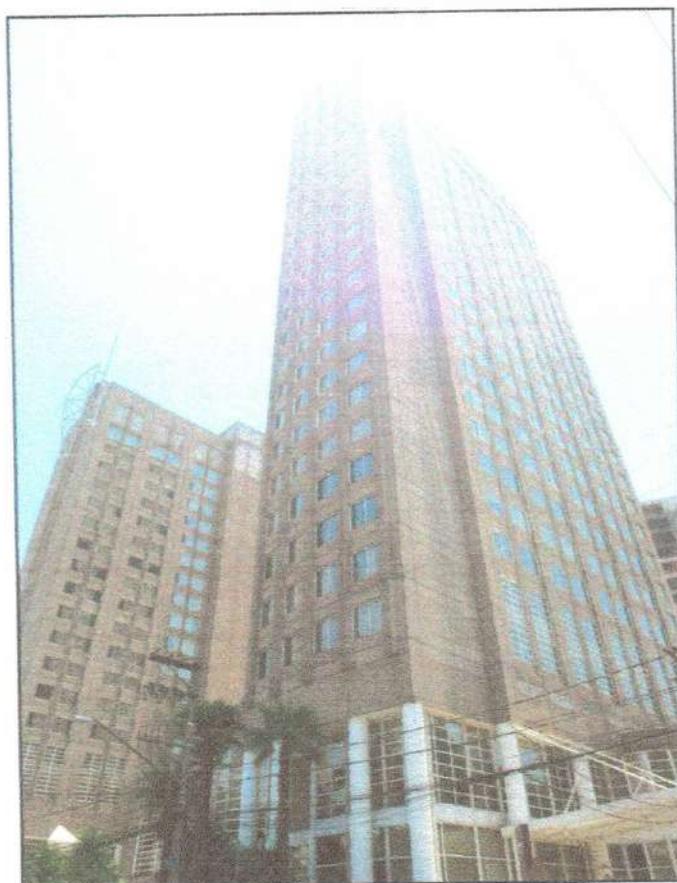
Foto 03: Vista do Edifício Mondial Office & Residence Ltda.

O edifício foi construído há aproximadamente há 15 anos. De arquitetura simples, o edifício é dotado de acabamentos de boa qualidade com paredes externas revestidas com pintura a base de látex acrílico e caixilhos feitos de PVC.

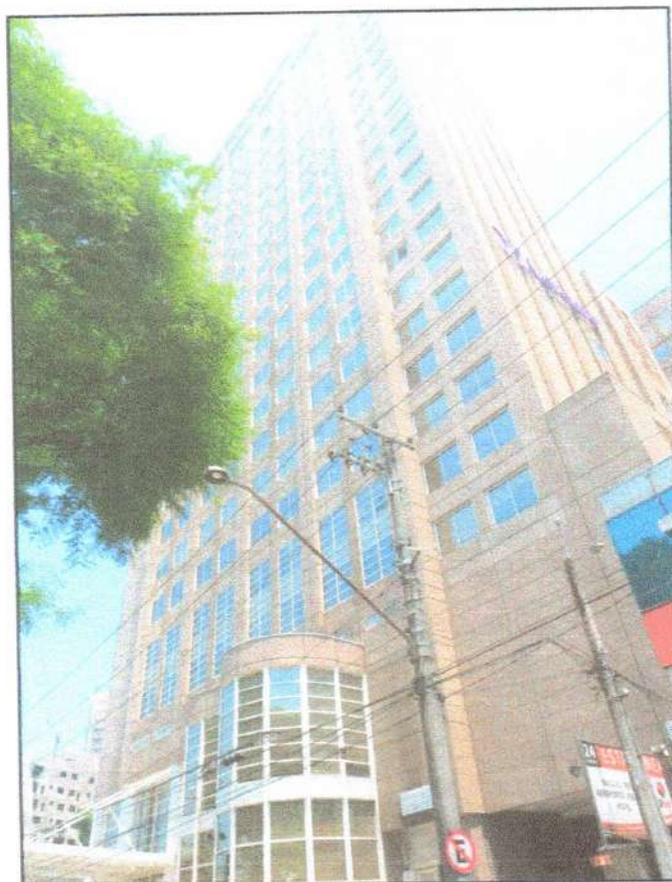
Foto 04: Vista da fachada do fundo do Edifício Manhattan.

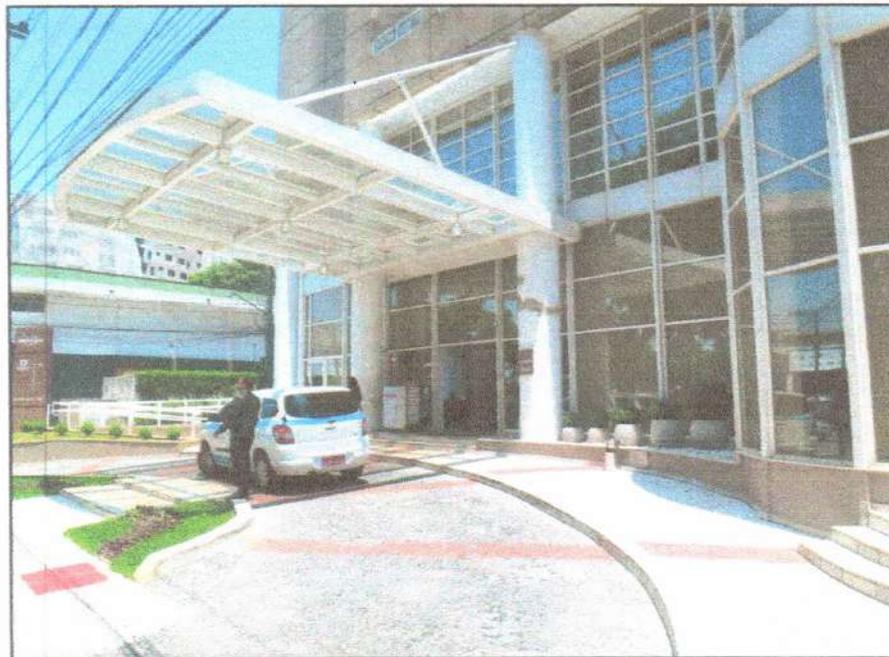
Os acessos para o edifício são feitos pela rua Barão de Mauá, tanto para os automóveis (no subsolos), quanto para os pedestres. O acesso para pedestres se dá sob marquise metálica de embarque e desembarque de boa qualidade. O conjunto se apresentou em bom estado de conservação

Foto 05: Vista da entrada do Condomínio.

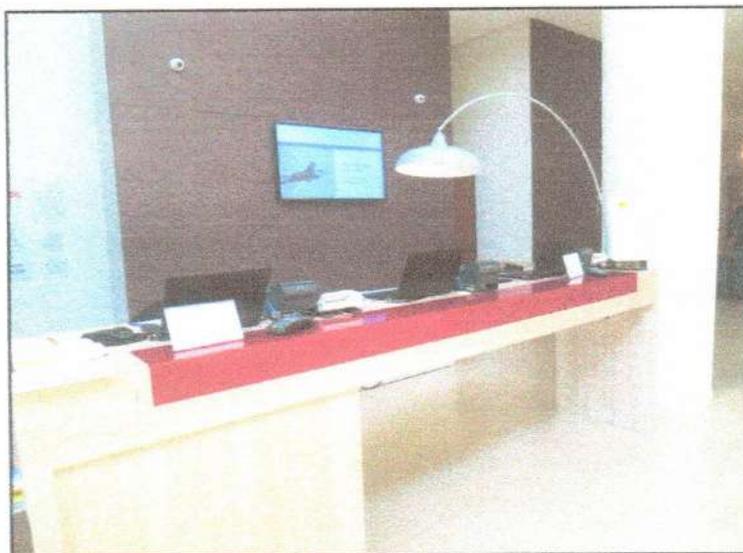
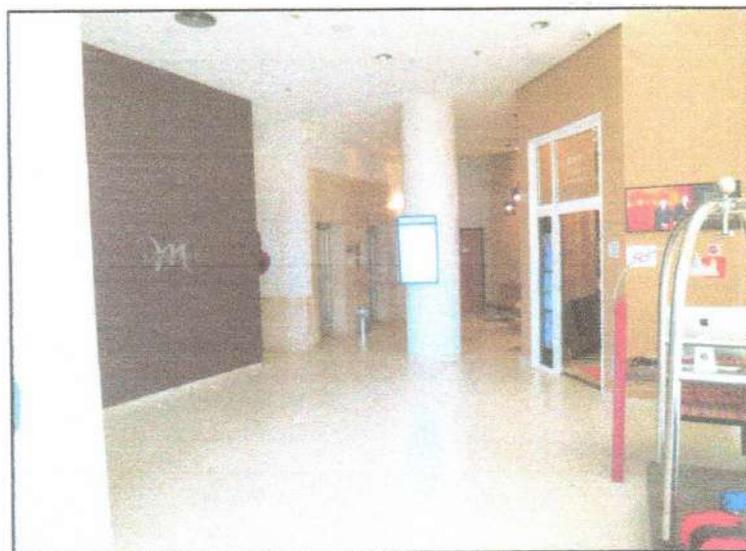
A recepção, única, tanto para os escritórios quanto para as unidades residenciais e de hospedagem, possui instalações de interfone e sistema de vídeo em circuito fechado com câmeras em diversos ambientes das áreas comuns inclusive nas garagens. O conjunto se apresentou com materiais de boa qualidade e em bom estado de conservação.

Fotos 06 e 07: Vistas da recepção de do *lob* do hotel.

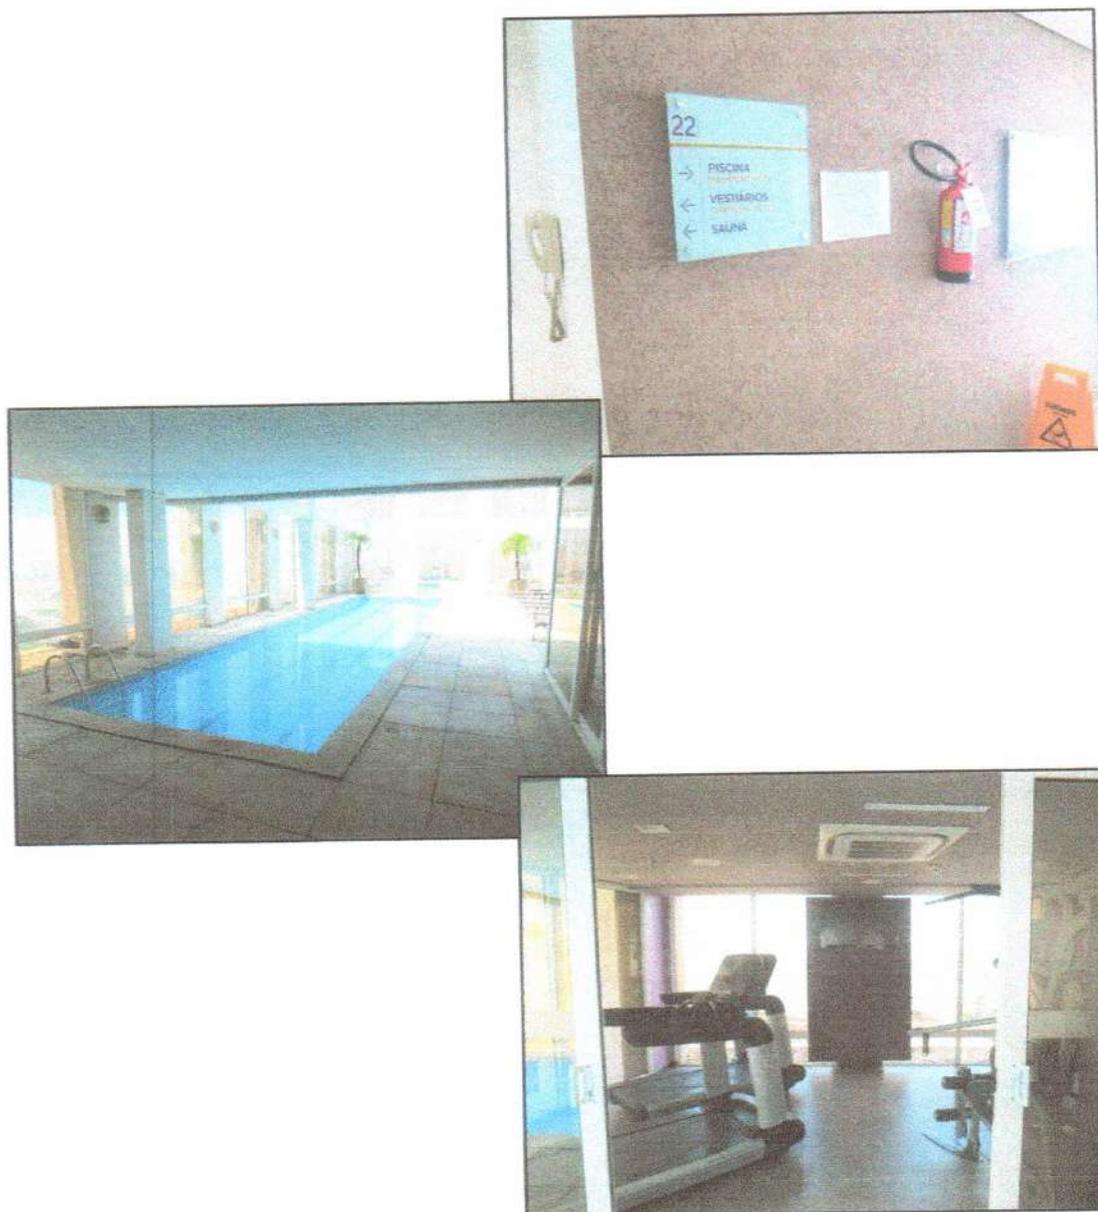
O condomínio possui, no 22º andar, área destinada à piscina, saunas e academia, com acabamentos de ótima qualidade. O conjunto se apresentou em ótimo estado de conservação.

Fotos 08, 09 e 10: Vista da área de lazer.

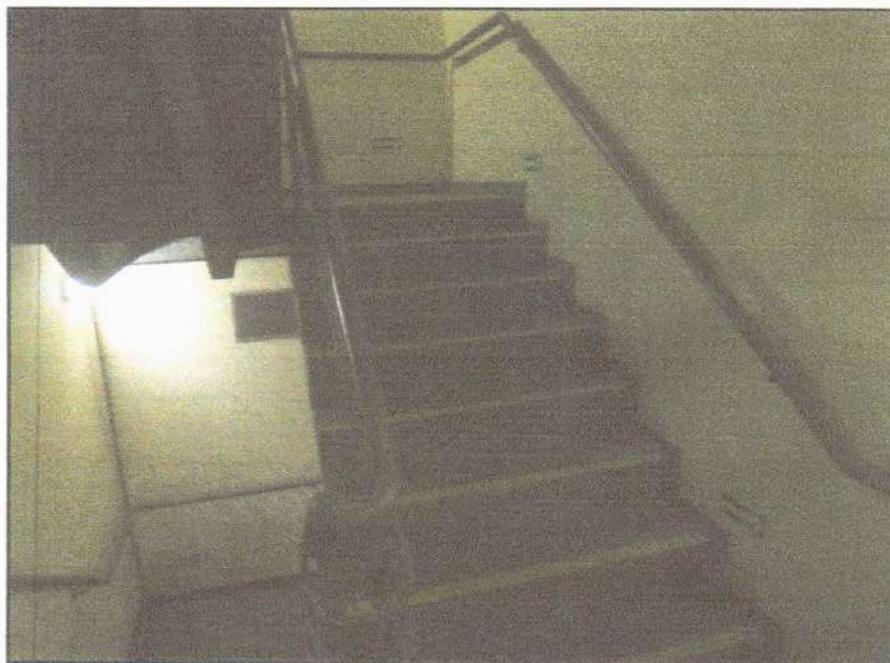
Os andares que compõe o edifício Manhattan são intercomunicados por elevadores de ótimo padrão e por escada de concreto armado revestida com *pintura simples* dotada de corrimãos contínuos feitos com tubos de ferro pintado a base de esmalte. O conjunto também se apresentou em bom estado de conservação

Foto 11: Vista da escada.

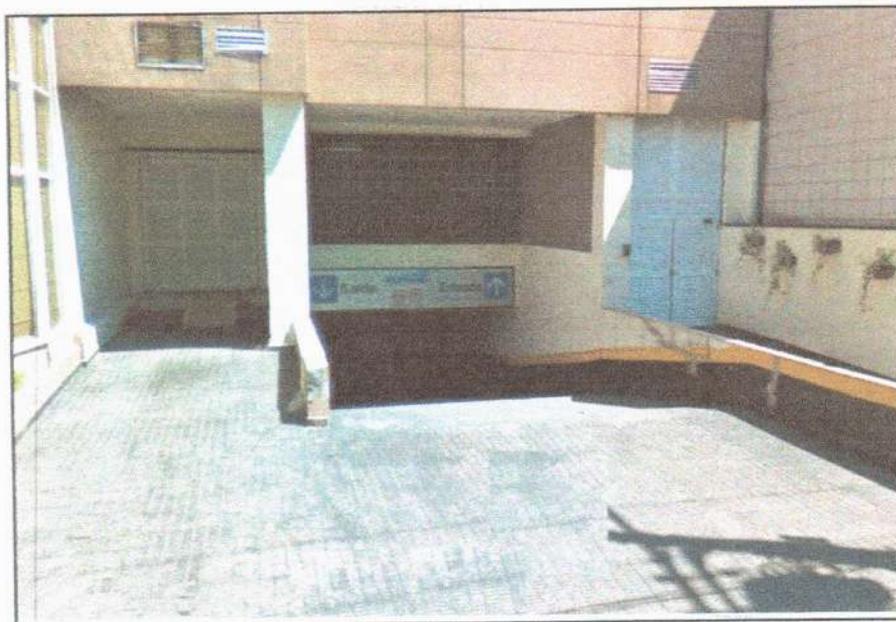
A garagem nos subsolos do edifício, com acesso externo feito pela rua Barão de Mauá e interno tanto pelos elevadores quanto pelas escadas, possuem piso revestido com cimentado de alta resistência, as paredes revestidas com cerâmica de padrão simples e forro foi tratado com pintura à base de látex. As vagas são demarcadas, contudo o sistema é rotativo com atuação de manobrista. Atualmente a área está também destinada a rede *Flypark* de estacionamentos.

Foto 12: Vista do acesso aos subsolos (garagens) do edifício.

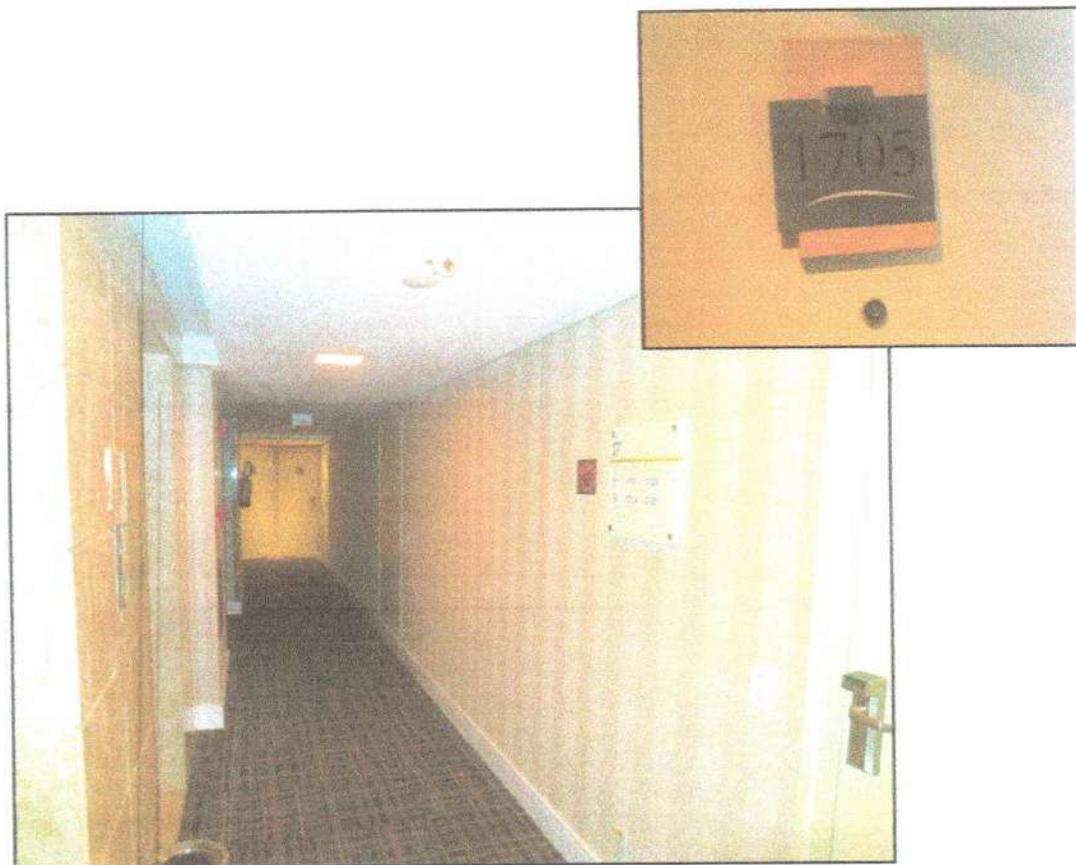
O hall social do 17º andar, onde se encontra o apartamento nº 1.705, possui piso revestido com carpete modulado de boa qualidade. As alvenarias são tratadas com papel de parede e em mármore nos acessos aos elevadores. Tudo de boa qualidade e em bom estado de conservação.

Fotos 13 e 14: Vista do *hall* social do apartamento nº 1.705.

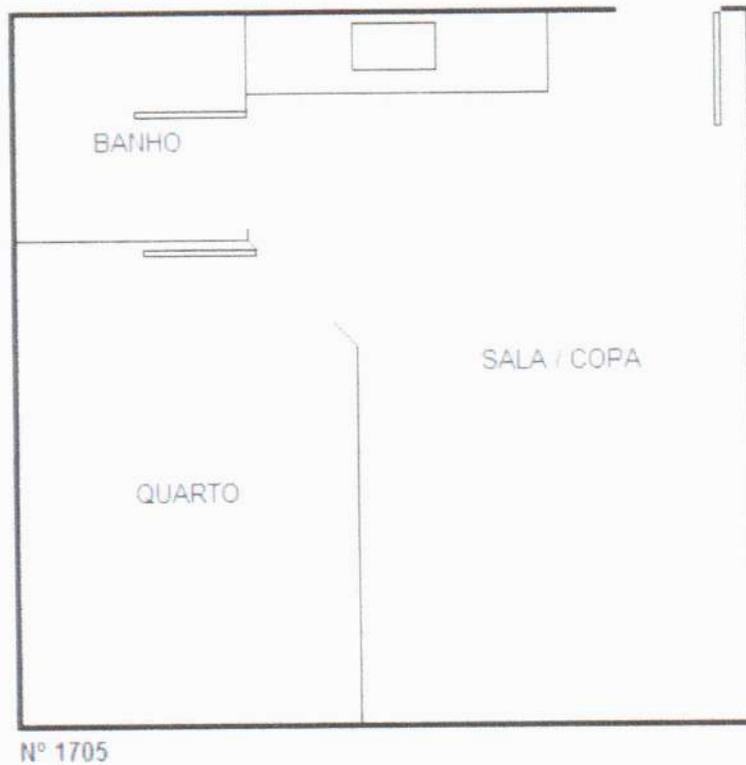
Planta do apartamento sem escala.

O apartamento nº 1705 possui área privativa de 33,49m² distribuídos em sala/copa, quarto e banheiro.

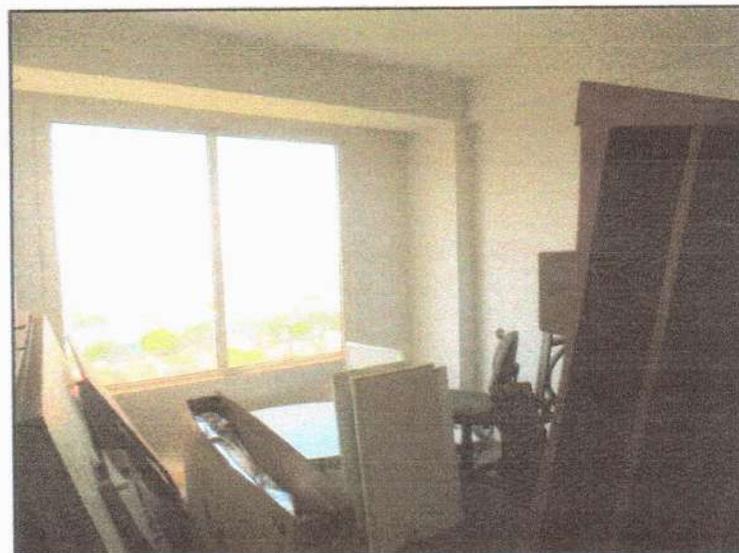
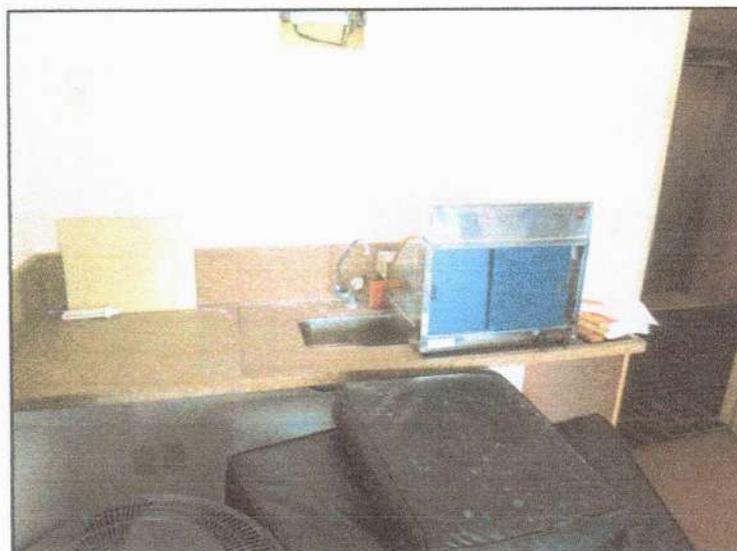
O acesso principal do apartamento se dá pela sala/copa que possui piso cimentado simples. As paredes e forros são revestidas com tinta a base de látex. As caixilharias (portas e janelas) são de madeira e PVC, respectivamente e a copa anexada possui com cuba em aço inoxidável embutida em tampo em granito, tudo de qualidade simples. O conjunto apresentou-se em bom estado de conservação.

Fotos 15 e 16: Vistas das sala/copa.

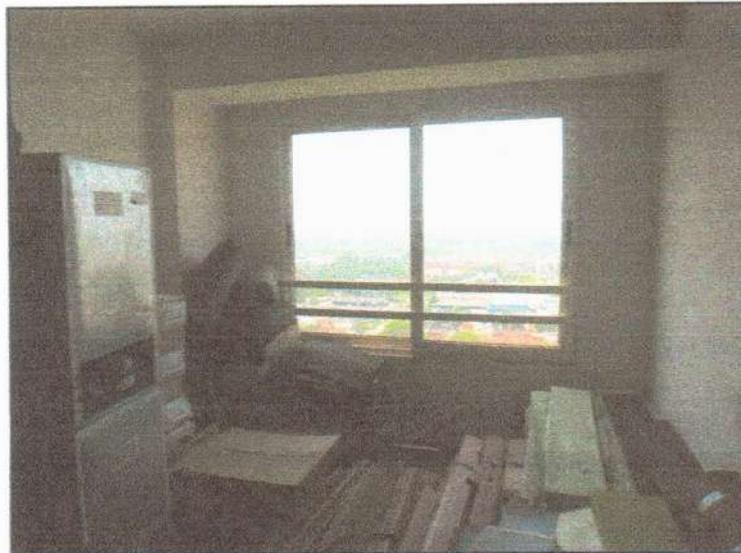
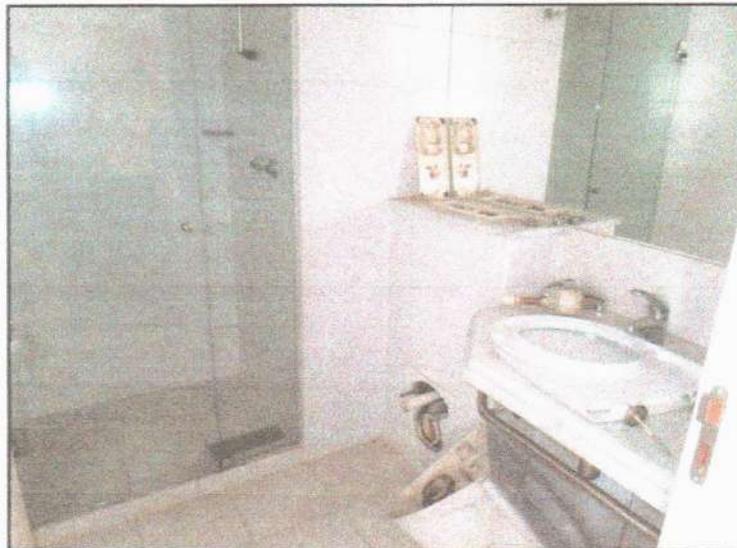
O quarto possui os mesmos acabamentos aplicados na sala. Já o banheiro possui piso e paredes revestidos com cerâmicas simples, forro com pintura a base de látex, o *box* de chuveiro montado em vidro temperado, metais e louças sanitárias, tudo de bom padrão e estado em bom estado de conservação.

Fotos 17 e 18: Vistas do quarto e do banheiro.

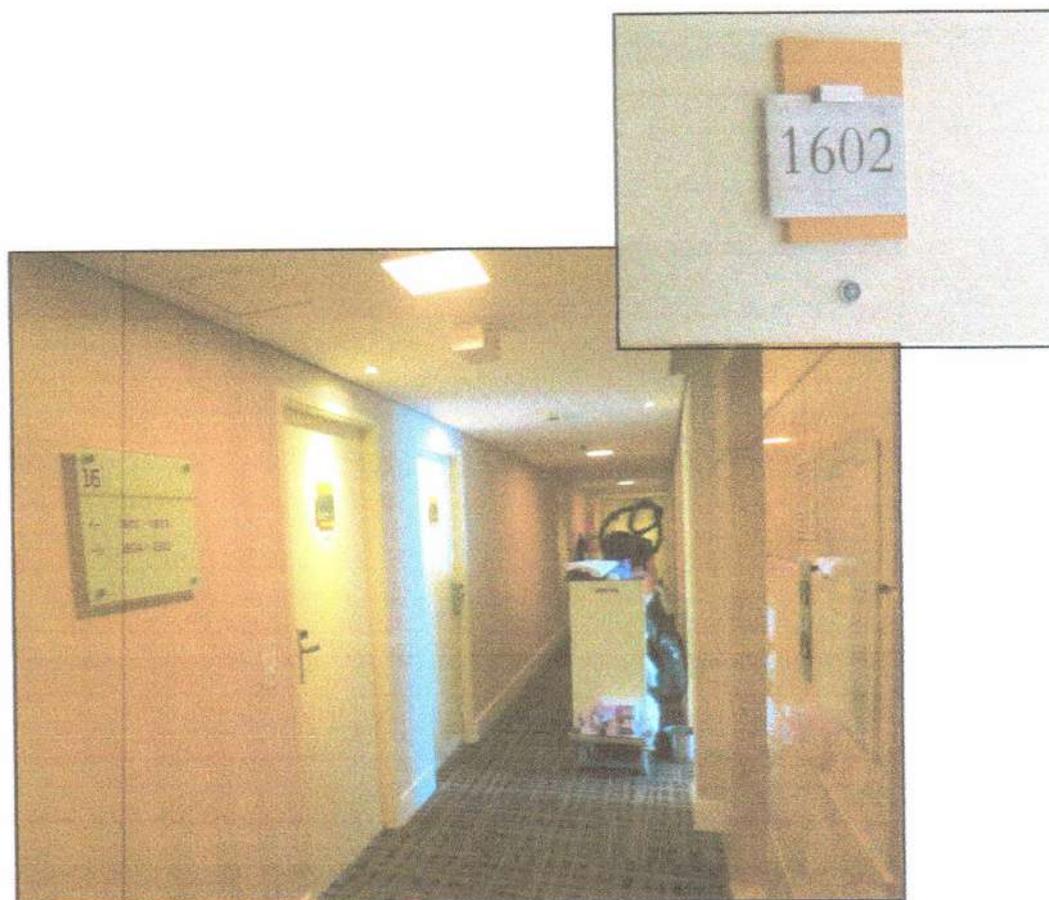
O hall social do 16º andar, onde se encontra o apartamento nº 1.602, possui piso revestido com carpete modulado de boa qualidade. As alvenarias são tratadas com papel de parede e em mármore nos acessos aos elevadores. Tudo de boa qualidade e em bom estado de conservação.

Fotos 19 e 20: Vista do *hall* social do apartamento nº 1.602.

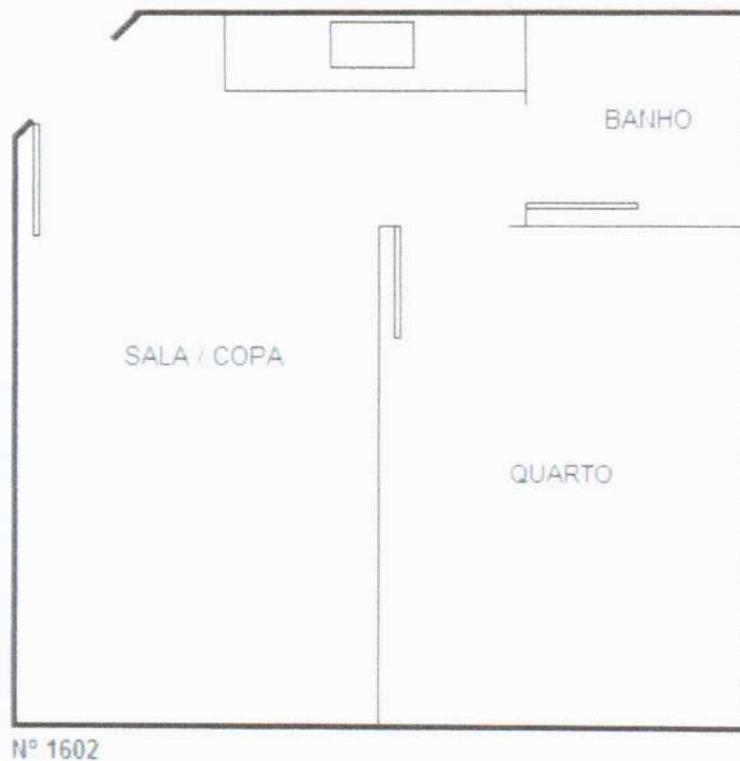
Planta do apartamento sem escala.

O apartamento nº 1602 possui área privativa de 32,30m² distribuídos em sala/copa, quarto e banheiro.

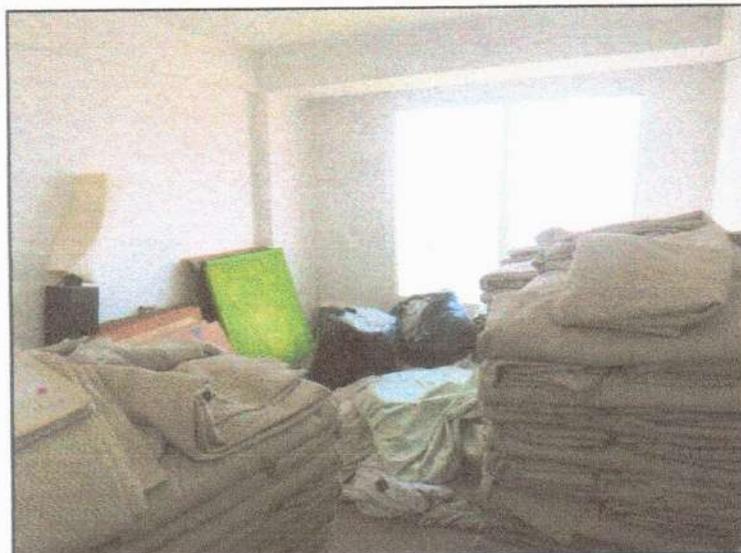
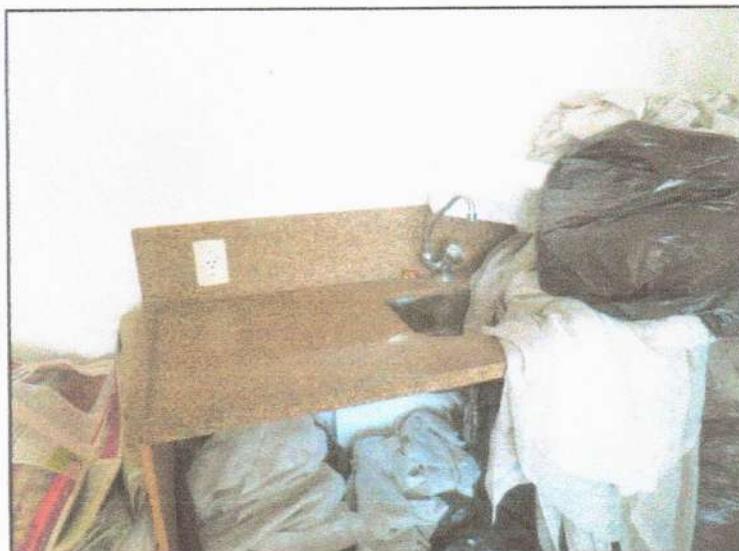
O acesso principal do apartamento se dá pela sala/copa que possui piso cimentado simples. As paredes e forros são revestidas com tinta a base de látex. As caixilharias (portas e janelas) são de madeira e PVC, respectivamente e a copa anexada possui com cuba em aço inoxidável embutida em tampo em granito, tudo de qualidade simples. O conjunto apresentou-se em bom estado de conservação.

Fotos 21 e 22: Vistas da sala/copa.

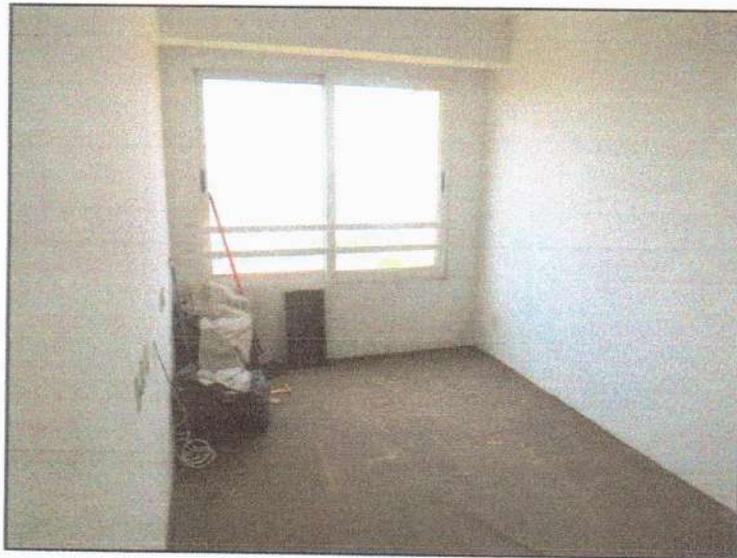
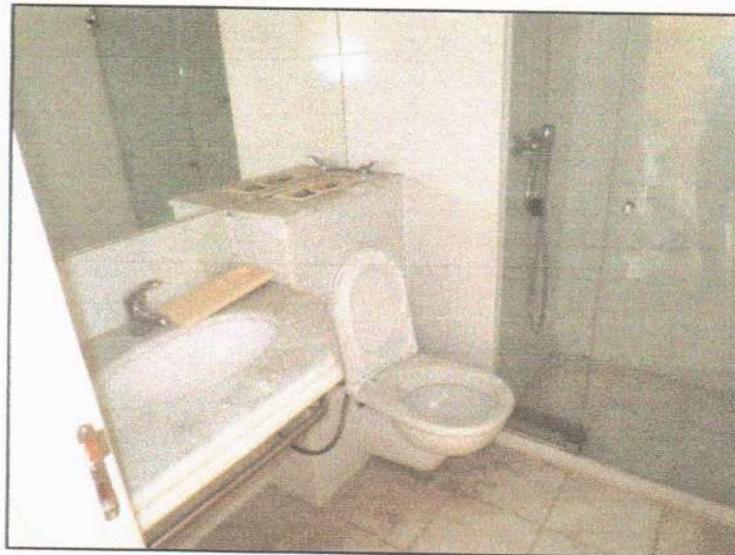
O quarto possui os mesmos acabamentos aplicados na sala. Já o banheiro possui piso e paredes revestidos com cerâmicas simples, forro com pintura a base de látex, o *box* de chuveiro montado em vidro temperado, metais e louças sanitárias, tudo de bom padrão e estado em bom estado de conservação.

Fotos 23 e 24: Vistas do quarto e do banheiro.

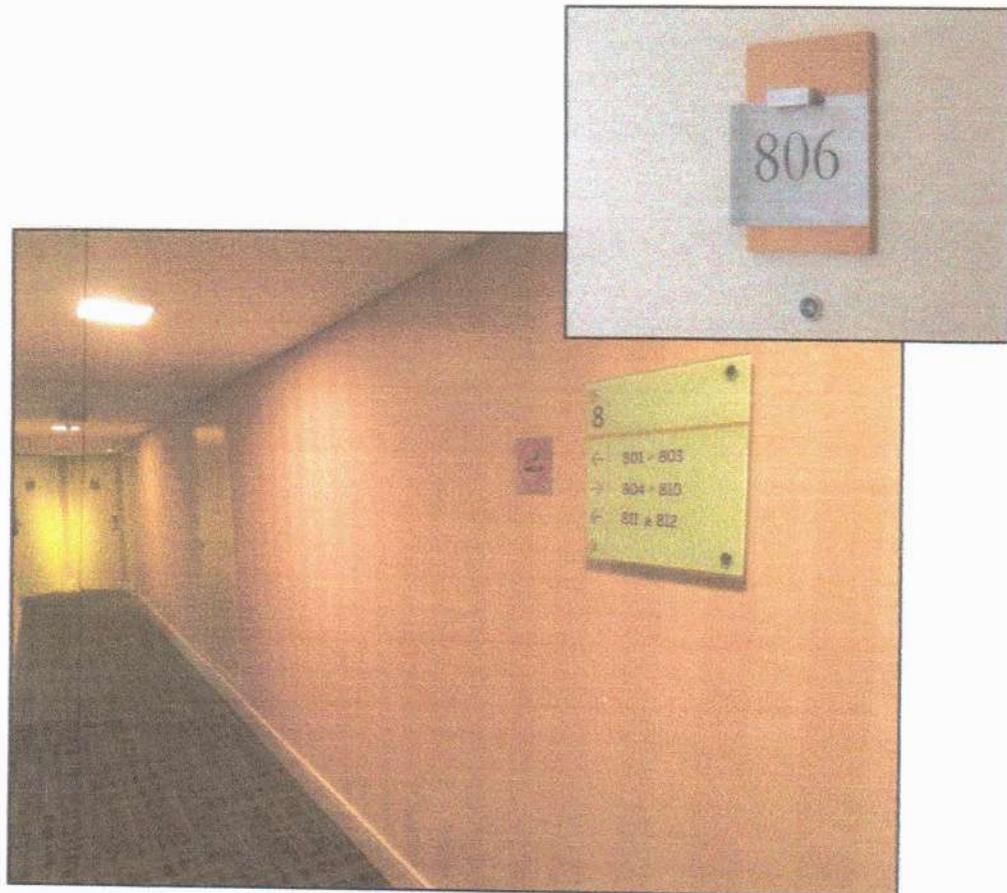
O hall social do 8º andar, onde se encontra o apartamento nº 806, possui piso revestido com carpete modulado de boa qualidade. As alvenarias são tratadas com papel de parede e em mármore nos acessos aos elevadores. Tudo de boa qualidade e em bom estado de conservação.

Fotos 25 e 26: Vista do *hall* social do apartamento nº 806.

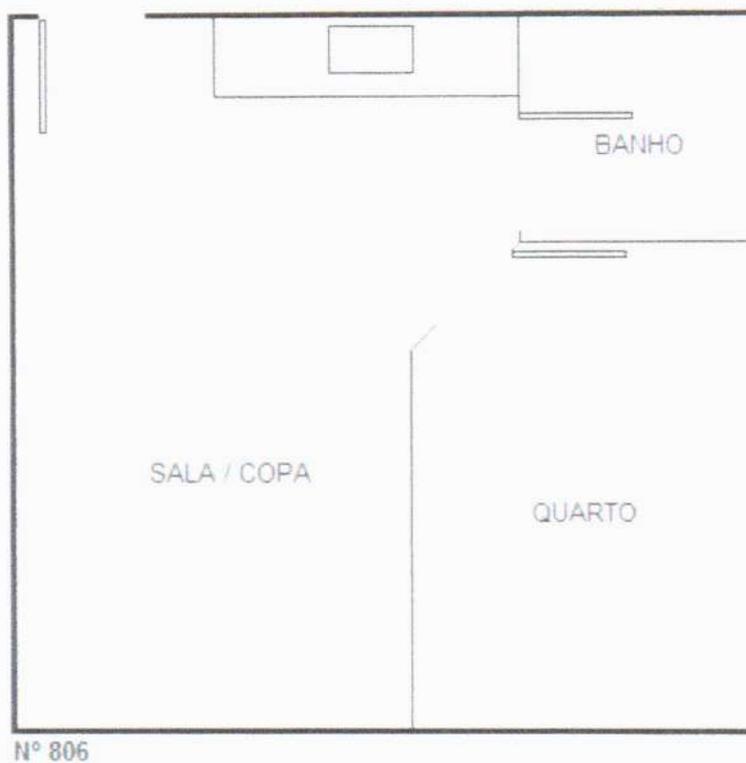
Planta do apartamento sem escala.

O apartamento nº 806 possui área privativa de 33,49m² distribuídos em sala/copa, quarto e banheiro.

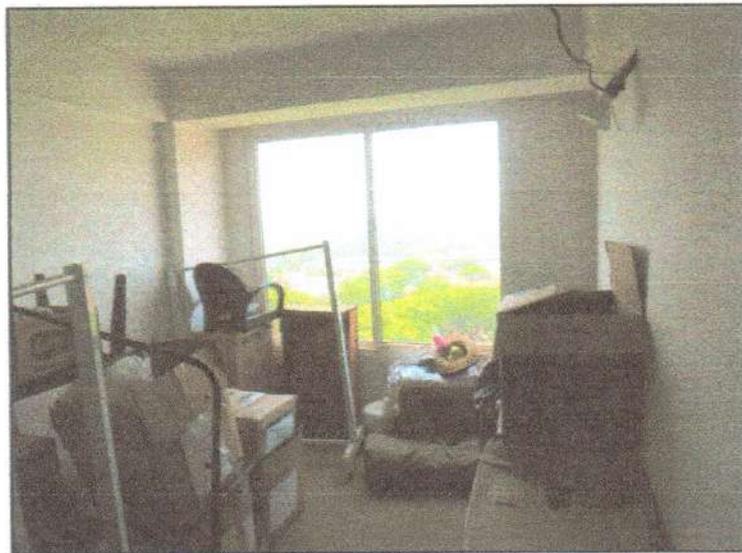
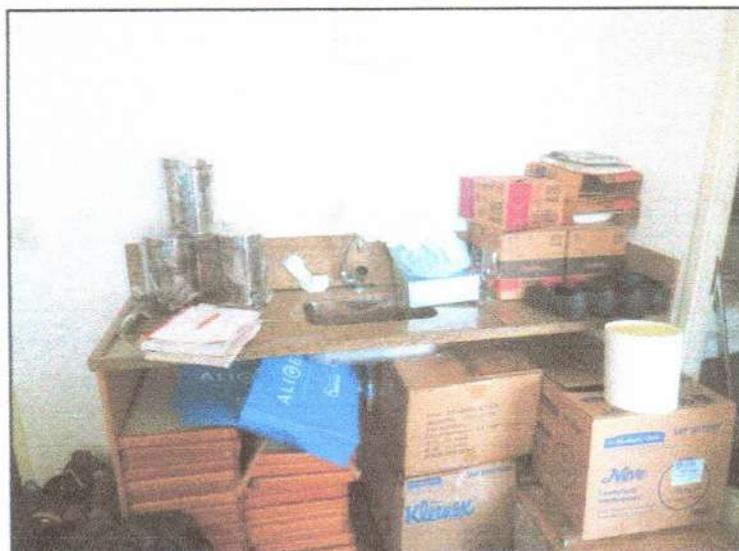
O acesso principal do apartamento se dá pela sala/copa que possui piso cimentado simples. As paredes e forros são revestidas com tinta a base de látex. As caixilharias (portas e janelas) são de madeira e PVC, respectivamente e a copa anexada possui com cuba em aço inoxidável embutida em tampo em granito, tudo de qualidade simples. O conjunto apresentou-se em bom estado de conservação.

Fotos 27 e 28: Vistas das sala/copa.

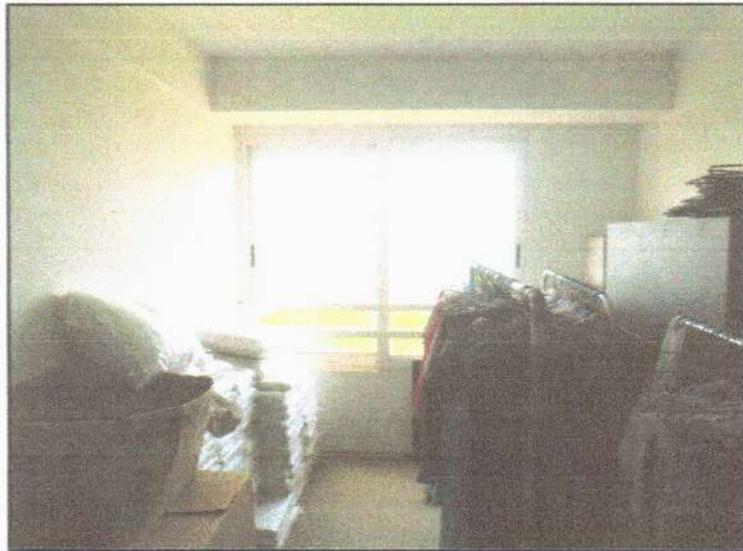
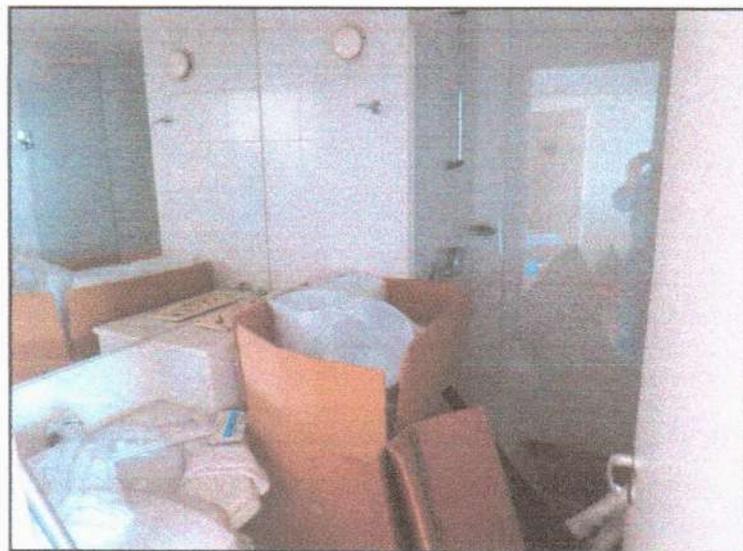
O quarto possui os mesmos acabamentos aplicados na sala. Já o banheiro possui piso e paredes revestidos com cerâmicas simples, forro com pintura a base de látex, o *box* de chuveiro montado em vidro temperado, metais e louças sanitárias, tudo de bom padrão e estado em bom estado de conservação.

Fotos 29 e 30: Vistas do quarto e do banheiro.
