**EXCELENTÍSSIMO SENHOR DOUTOR JUIZ DE DIREITO DA 1ª VARA
JUDICIAL DA COMARCA DE SANTANA DE PARNAÍBA - SP**

AUTOS Nº 1005570-13.2018.8.26.0068 (3473/2018)

RESUMO

**Vista do Imóvel Avaliando, localizado na Alameda Jaguaruna, nº 355,
Residencial Morada dos Lagos, Aldeia da Serra, Cidade de Barueri e
Estado de São Paulo, matriculado sob nº 112.101,
no Primeiro CRI de Barueri.**

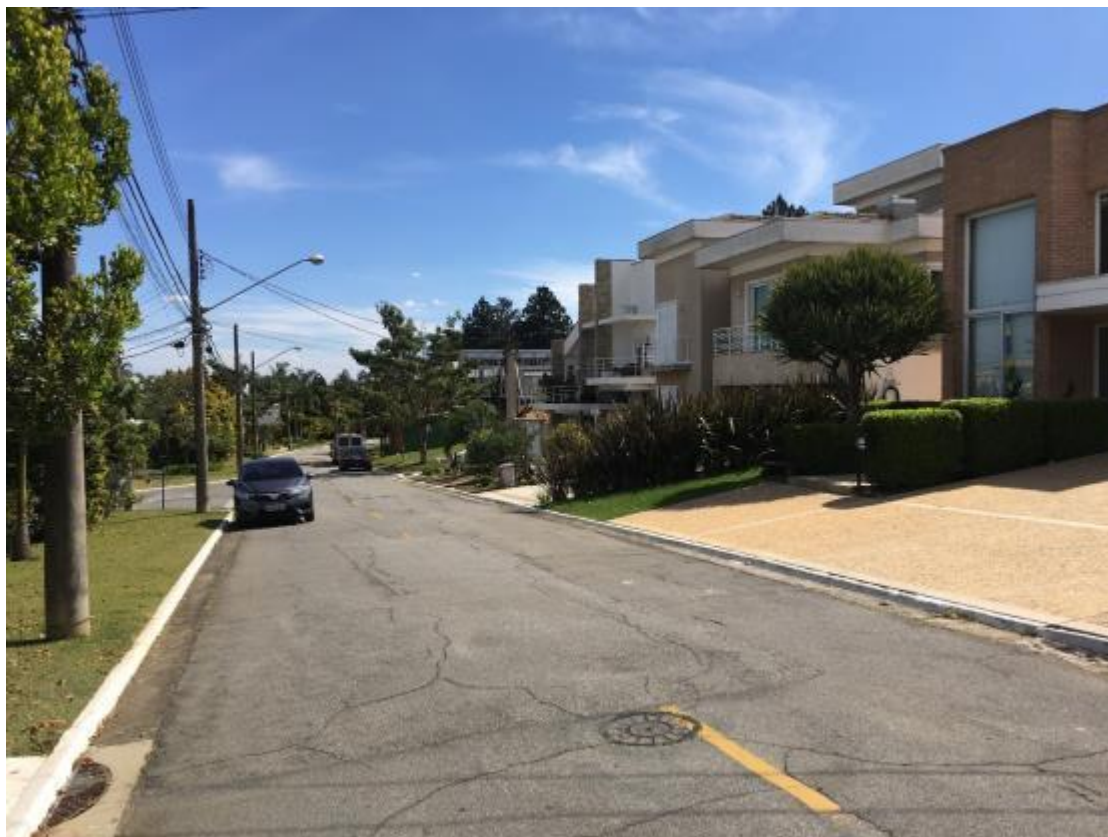
FOTO 01

**VISTA DA VIA ONDE SE LOCALIZA O IMÓVEL OBJETO DA PRESENTE
AÇÃO, NOTANDO-SE OS MELHORAMENTOS PÚBLICOS PRESENTES,
BEM COMO AS CARACTERÍSTICAS DA REGIÃO.**

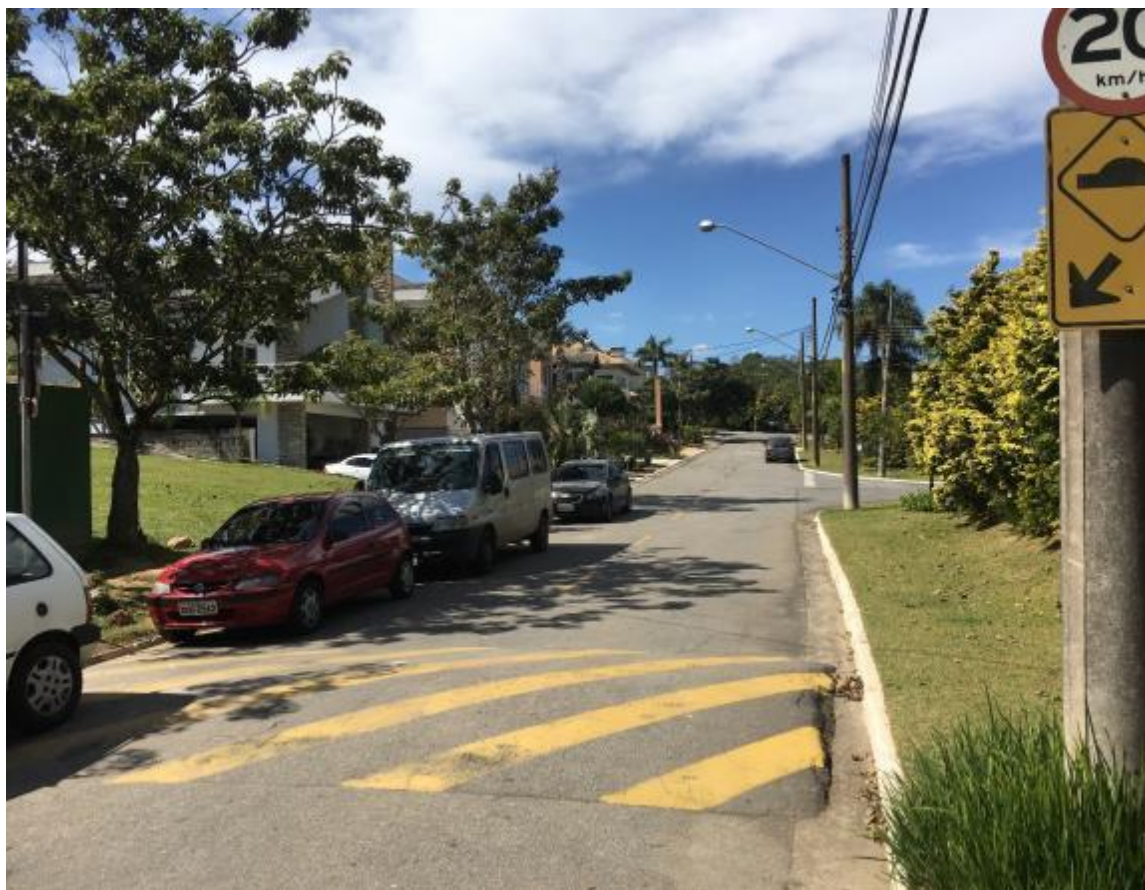
FOTO 02

VISTA, NO SENTIDO CONTRÁRIO DE DIREÇÃO, DA VIA.

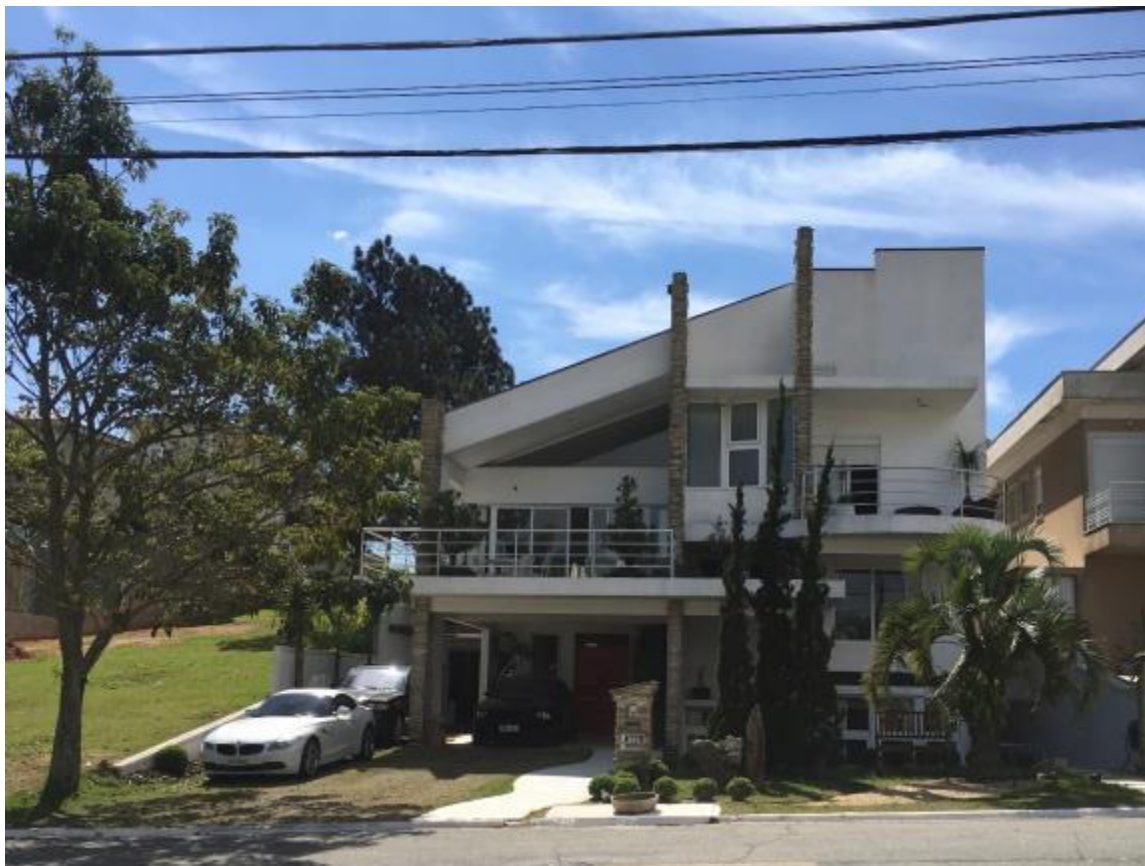
FOTO 03

VISTA DA FACHADA DO IMÓVEL OBJETO DA PRESENTE AÇÃO.

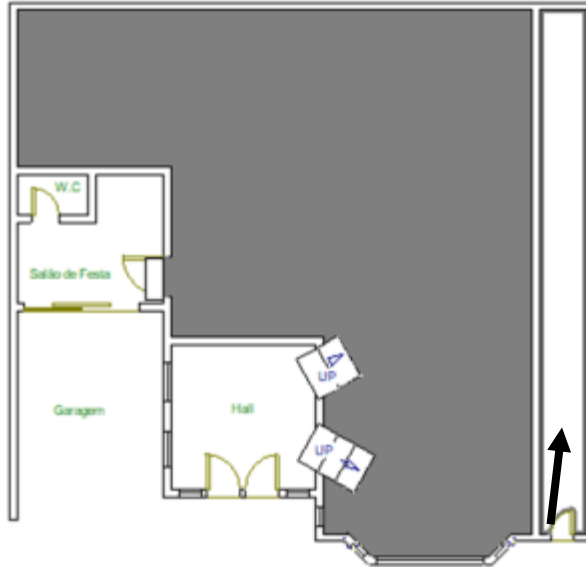
FOTO 04

CARACTERÍSTICAS CONSTRUTIVAS:

PISO: Cerâmico.

PAREDE(S): Pintura látex sobre
argamassa.

Alumínio.

PORTA(S): Giro de 1 folha
(dobradiças).

VISTA DO CORREDOR DO IMÓVEL.

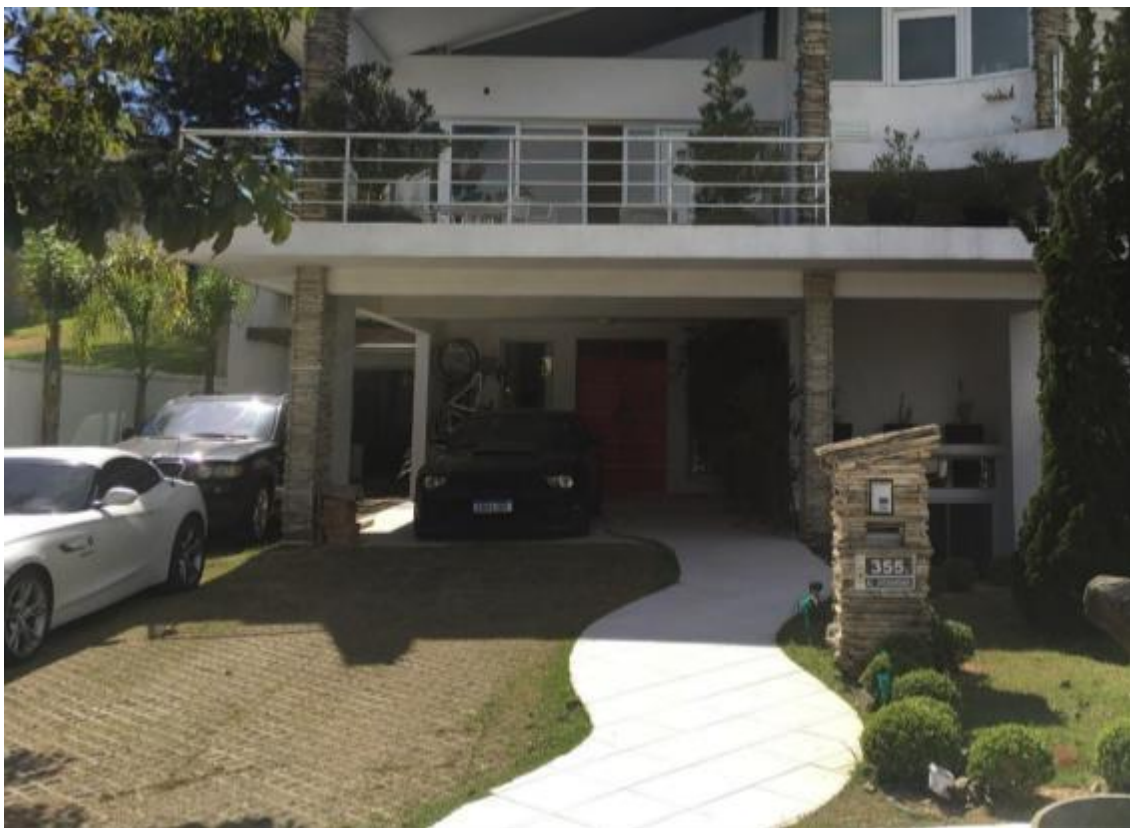
FOTO 05

VISTA DA GARAGEM.

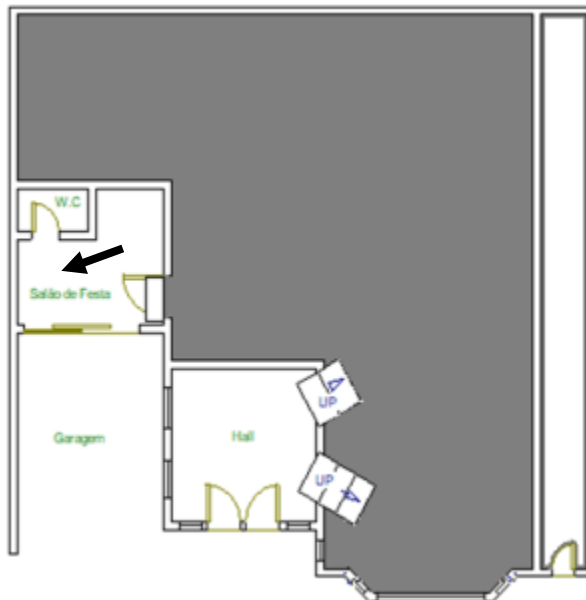
FOTO 06

CARACTERÍSTICAS CONSTRUTIVAS:

PISO: Cerâmico.

PAREDE(S): Textura acrílica.

TETO: Gesso.

PORTA(S): Giro de 2 folhas
(dobradiças).

VISTA DO SALÃO.

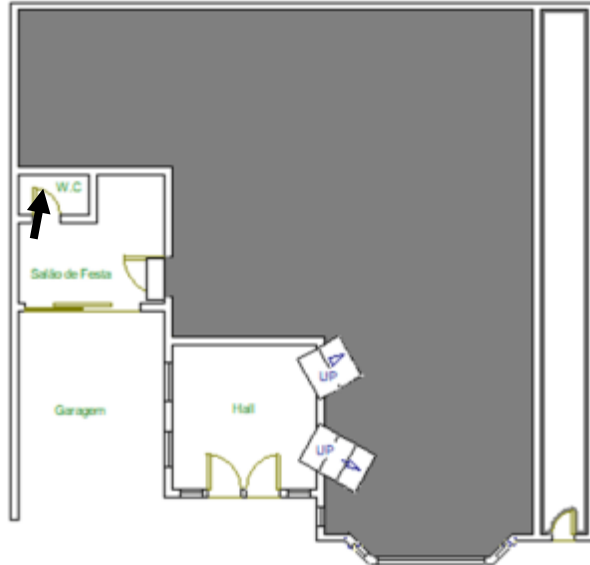
FOTO 07

CARACTERÍSTICAS CONSTRUTIVAS:

PISO: Cerâmico.

PAREDE(S): Azulejo até o teto.

TETO: Gesso.

PORTA(S): Giro de 1 folha
(dobradiças).

VISTA DO BANHEIRO.

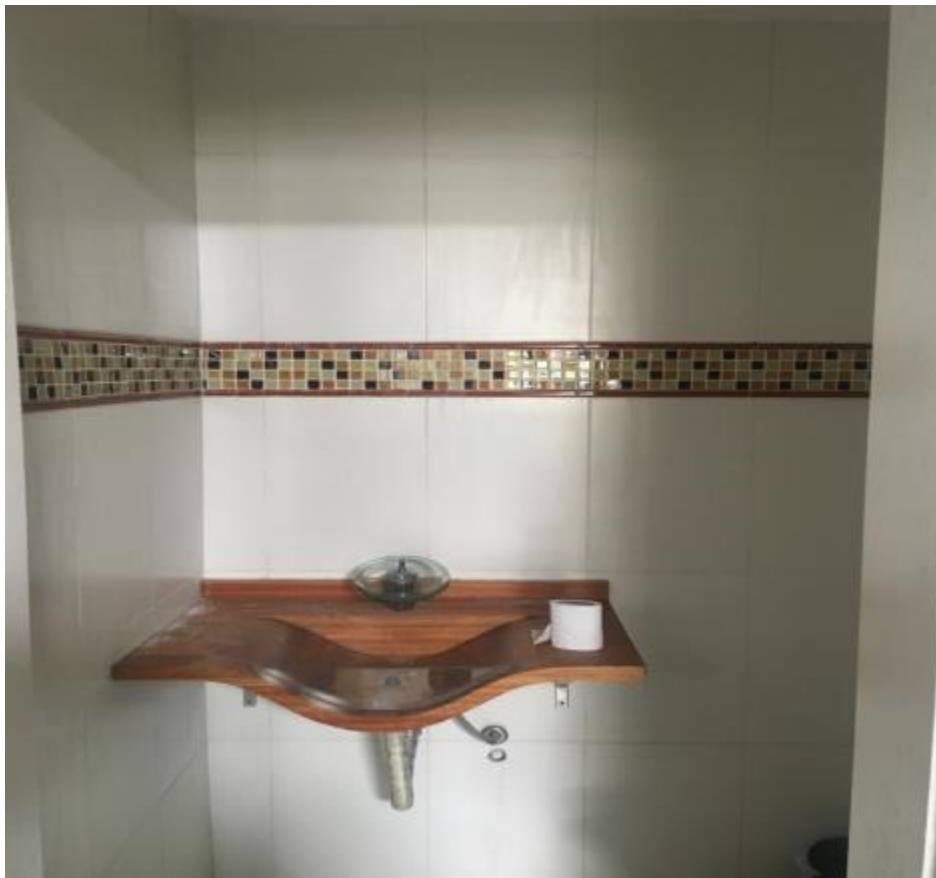
Madeira.

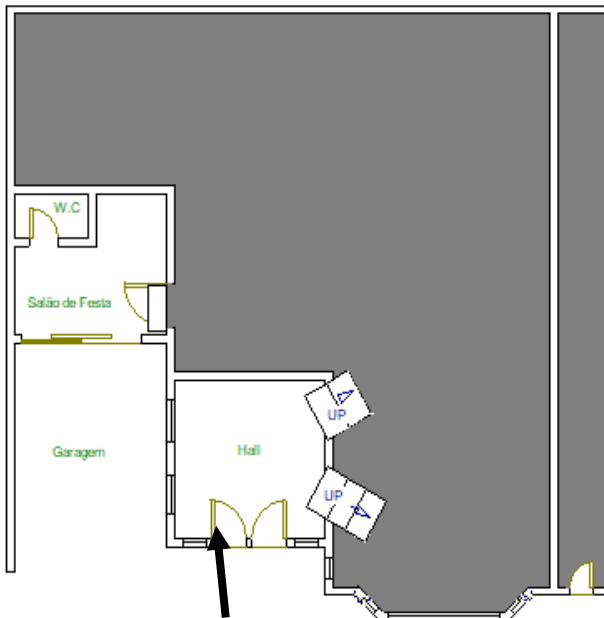
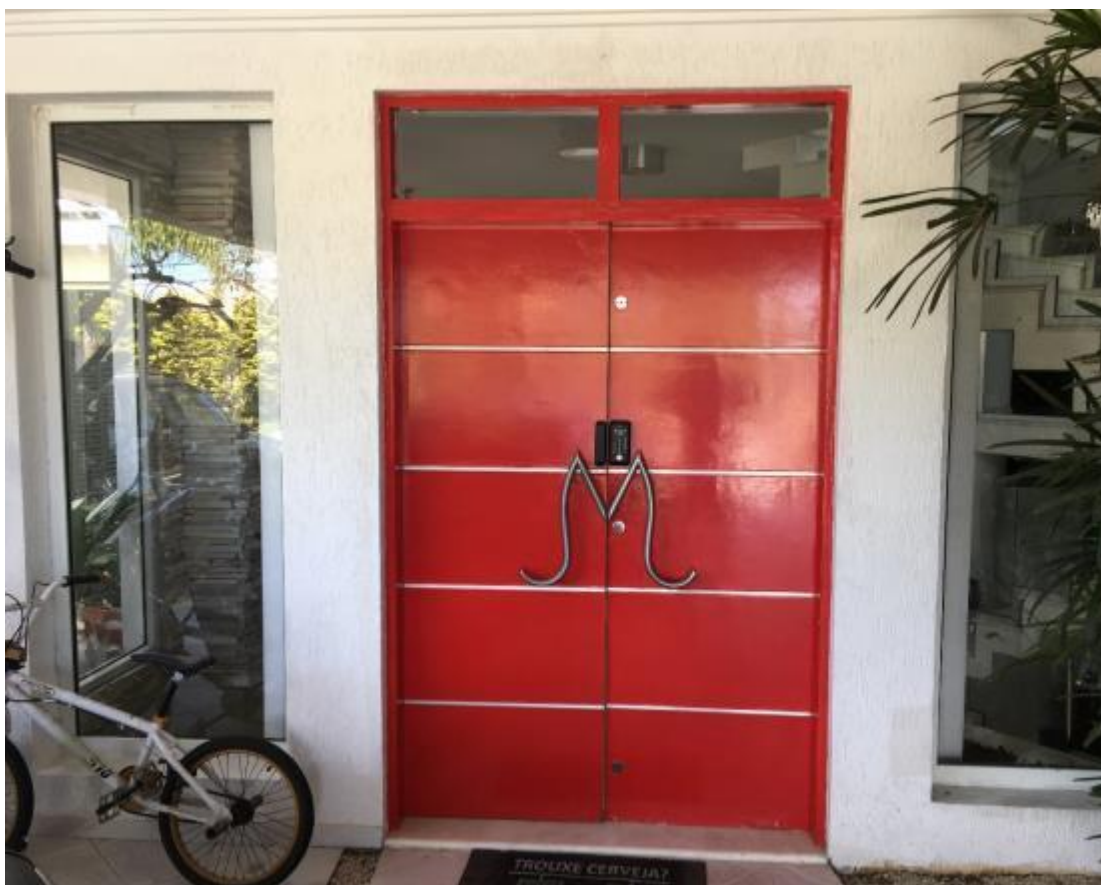
FOTO 08

CARACTERÍSTICAS CONSTRUTIVAS:

PISO: Cerâmico.

PAREDE(S): Textura acrílica.

TETO: Pintura látex sobre
argamassa.

PORTA(S): Giro de 2 folhas
(dobradiças).

JANELA(S): Vidro.

VISTA DA ENTRADA DO IMÓVEL OBJETO DA PRESENTE AÇÃO.

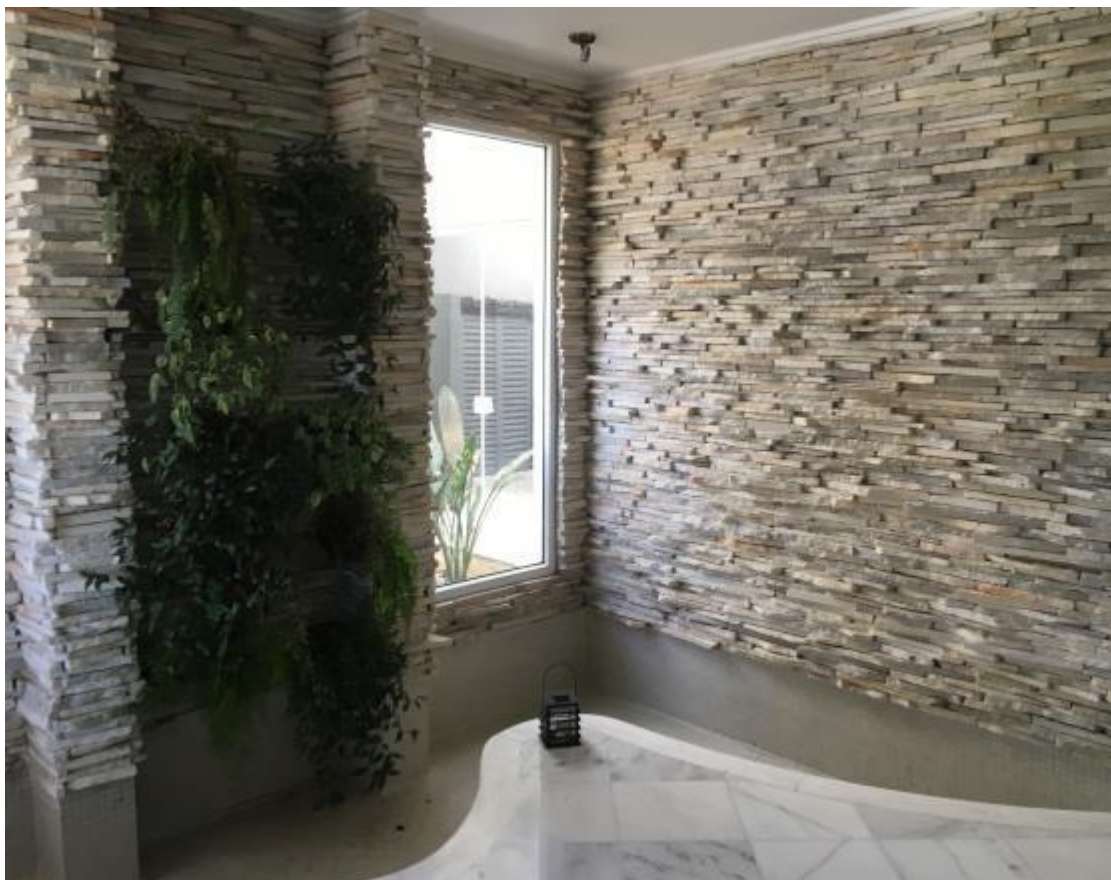
FOTO 09

- PISO: Porcelanato.
PAREDE(S): Pedra.
TETO: Gesso.
Madeira.
PORTA(S): Giro de 2 folhas
(dobradiças).
JANELA(S): Vidro.

VISTA DO HALL DE ENTRADA.

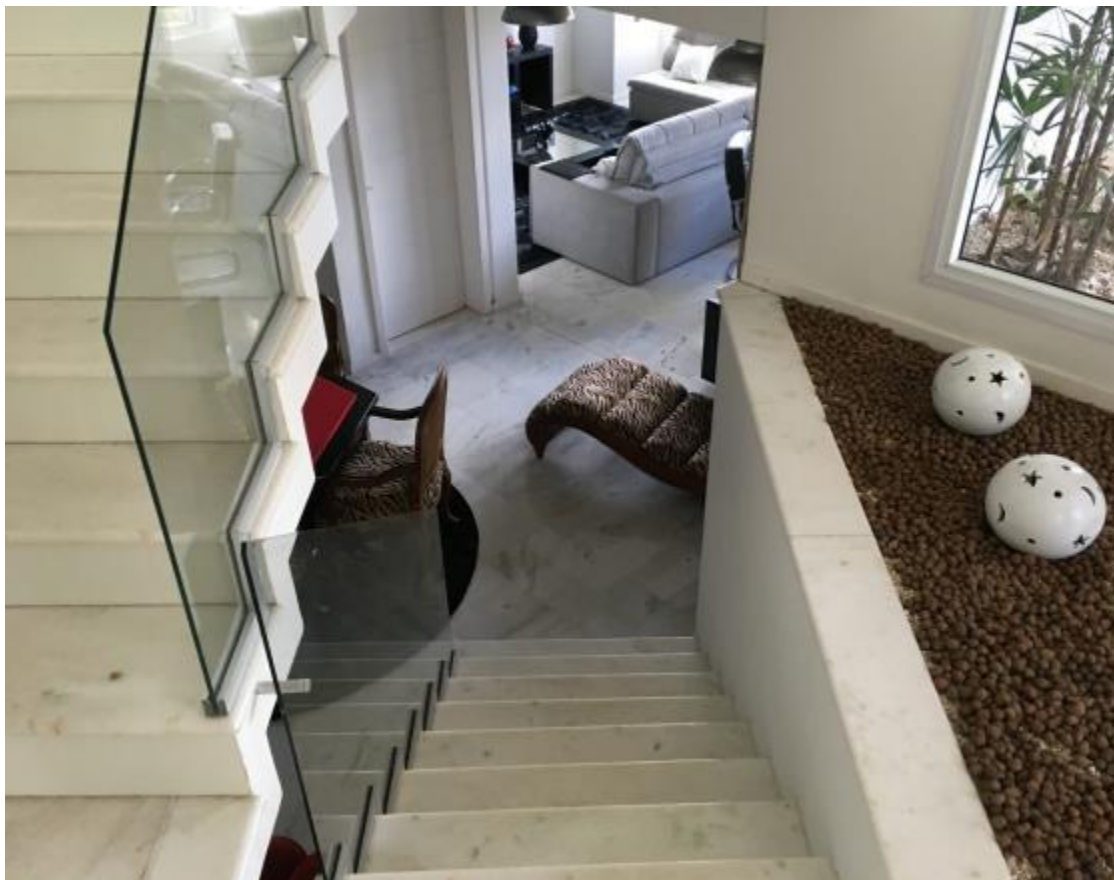
FOTO 10

CARACTERÍSTICAS CONSTRUTIVAS:

PISO: Mármore.

PAREDE(S): Pintura látex sobre
argamassa.

TETO: Gesso.

VISTA DA ESCADA DE ACESSO AO PAVIMENTO INFERIOR.

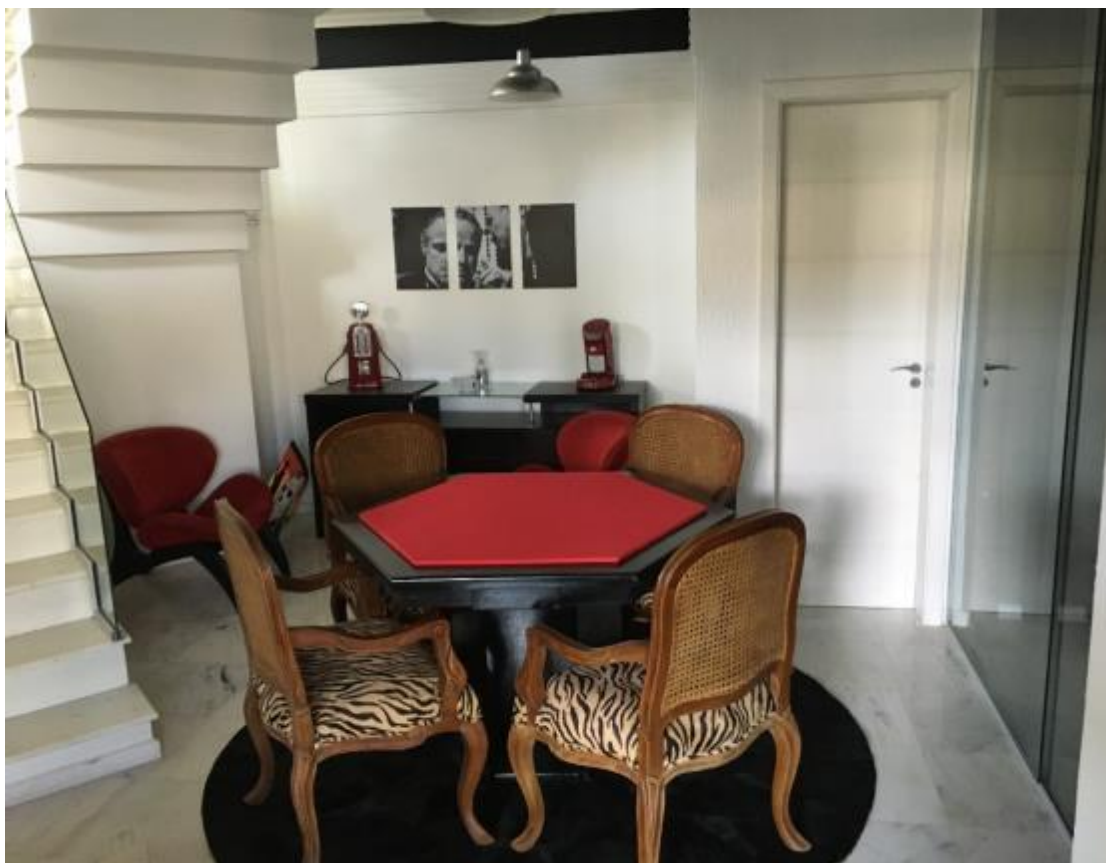
FOTO 11

CARACTERÍSTICAS CONSTRUTIVAS:

PISO: Porcelanato.

PAREDE(S) Azulejo até o teto.

TETO: Gesso.

VISTA DA SALA DE JOGOS.

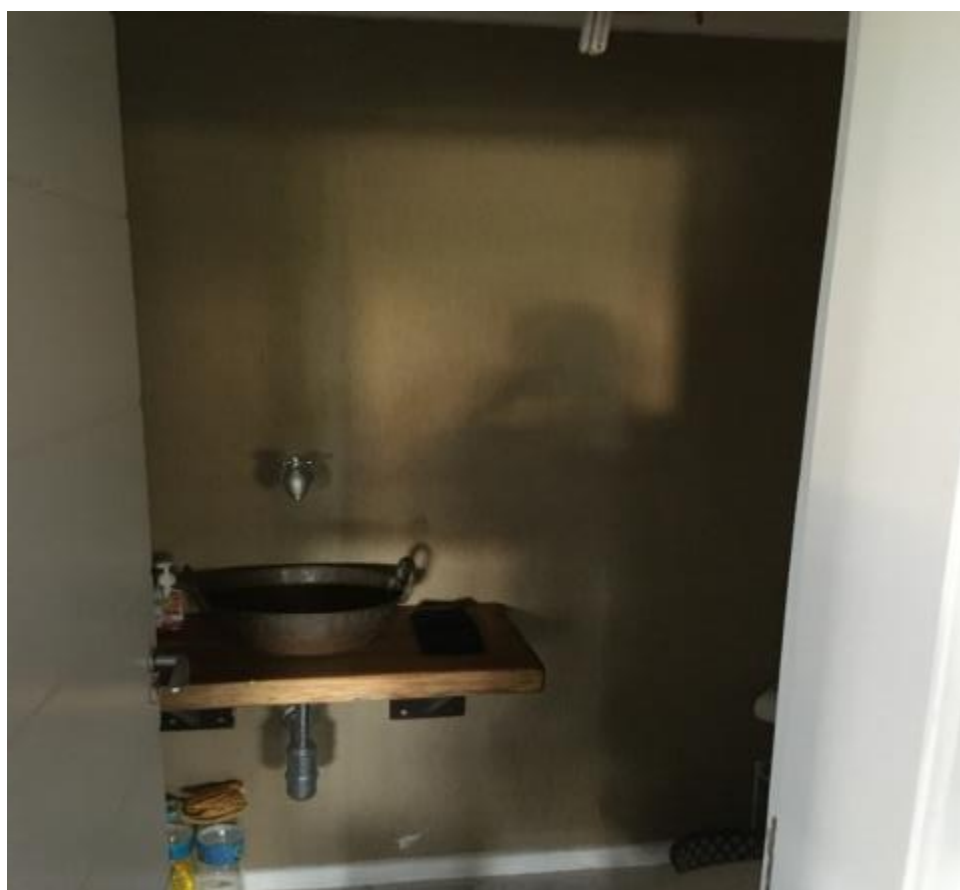
FOTO 12

- PISO: Porcelanato.
PAREDE(S): Textura acrílica.
TETO: Gesso.
PORTA(S): Madeira.
Giro de 1 folha (dobradiças).

VISTA DO LAVABO.

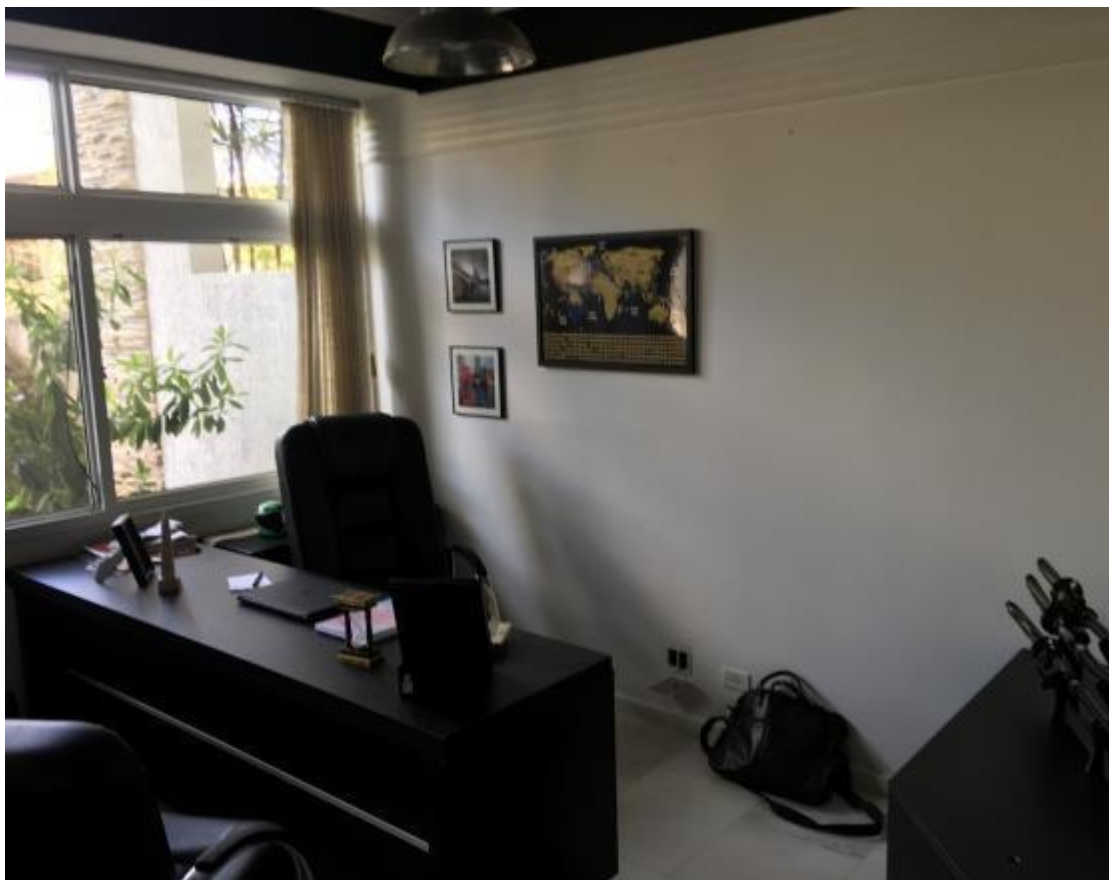
FOTO 13

CARACTERÍSTICAS CONSTRUTIVAS:

PISO: Porcelanato.

PAREDE(S): Pintura látex sobre
argamassa.

TETO: Gesso.

JANELA(S): Alumínio com vidro.
Corrediça.

VISTA DO ESCRITÓRIO.

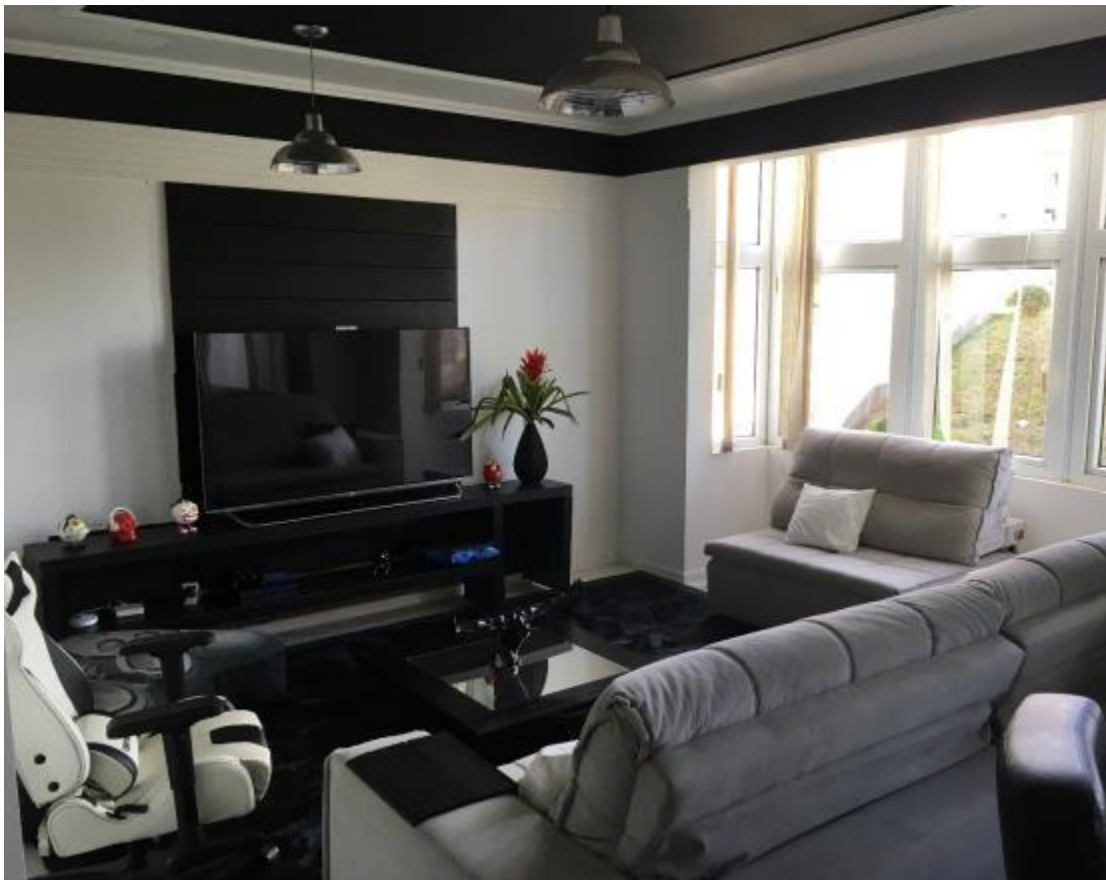
FOTO 14

CARACTERÍSTICAS CONSTRUTIVAS:

PISO: Porcelanato.

PAREDE(S): Pintura látex sobre
argamassa.

TETO: Gesso.

JANELA(S): Alumínio com vidro.
Guilhotina.

VISTA DA SALA DE TV/VÍDEO.

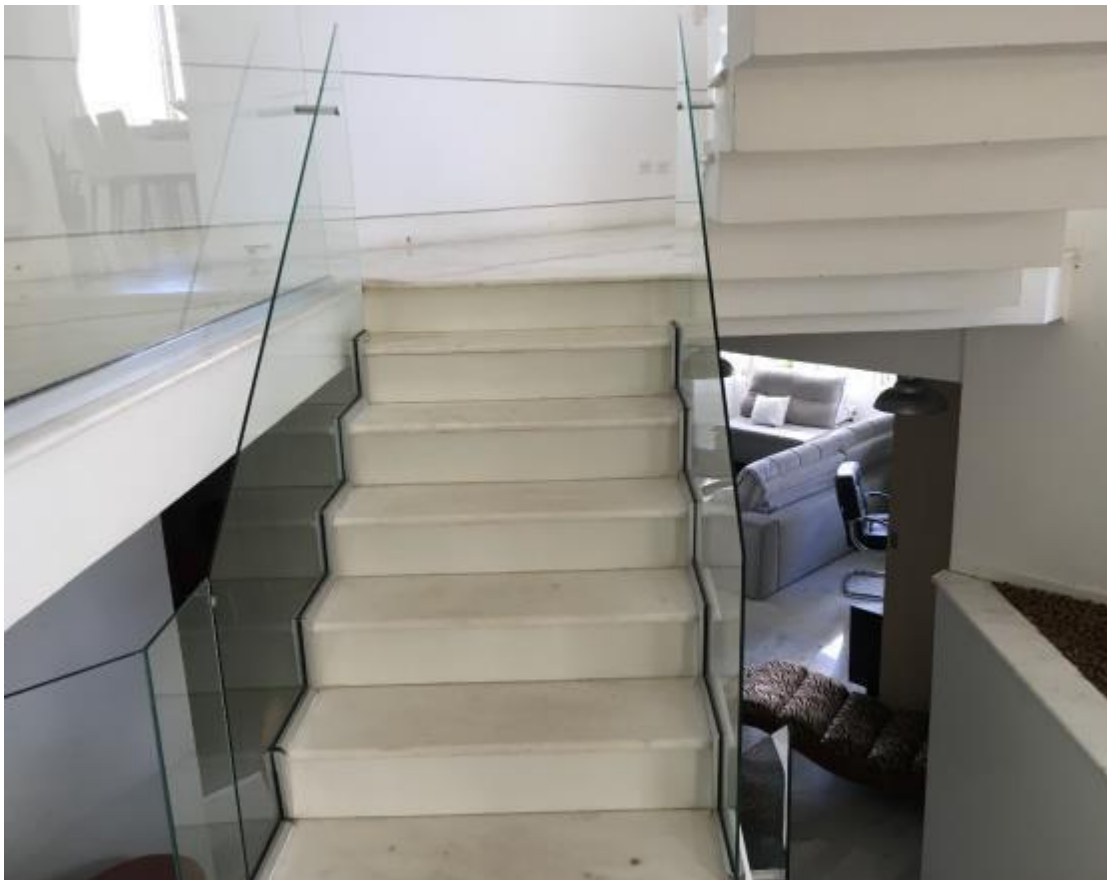
FOTO 16

CARACTERÍSTICAS CONSTRUTIVAS:

PISO: Mármore.

PAREDE(S): Pintura látex sobre argamassa.

TETO: Gesso.

VISTA DA ESCADA DE ACESSO AO PRIMEIRO PAVIMENTO.

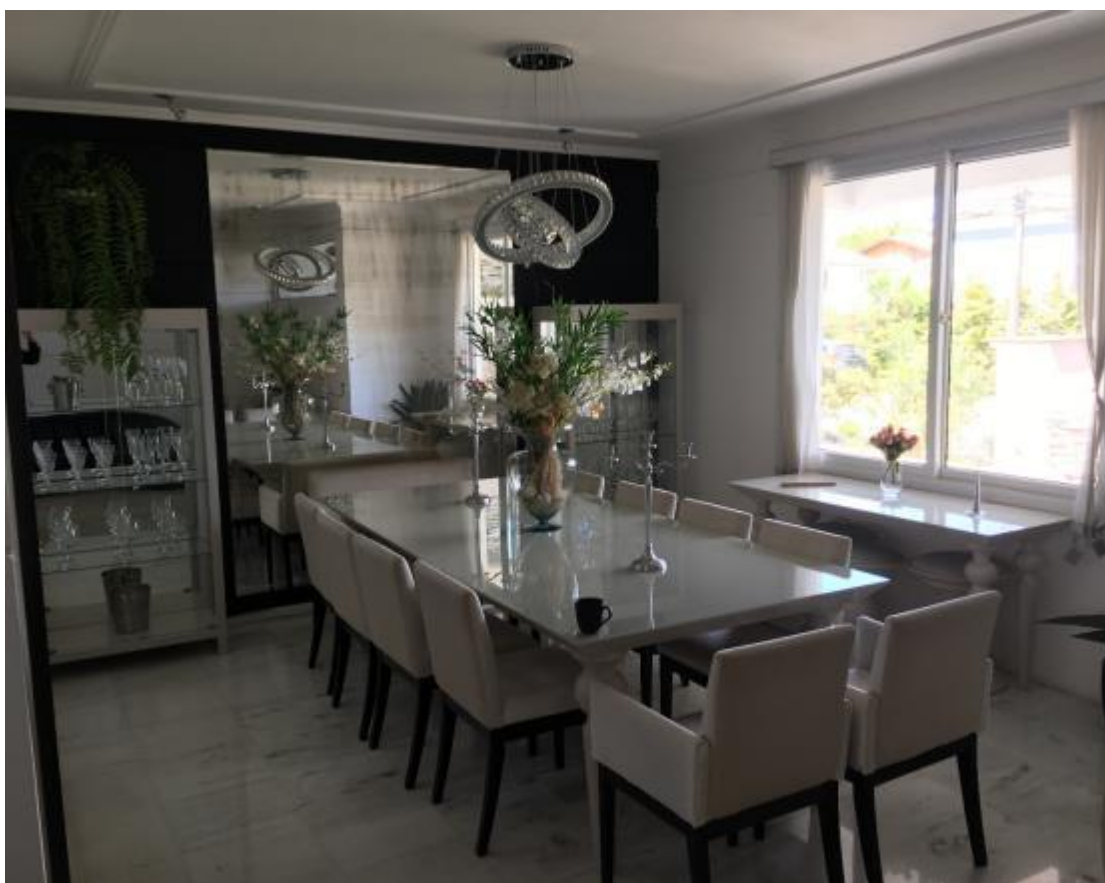
FOTO 17

CARACTERÍSTICAS CONSTRUTIVAS:

PISO: Porcelanato.

PAREDE(S): Pintura látex sobre
argamassa.

TETO: Gesso.

JANELA(S): Alumínio com vidro.
Corrediça.

VISTA DA SALA DE JANTAR.

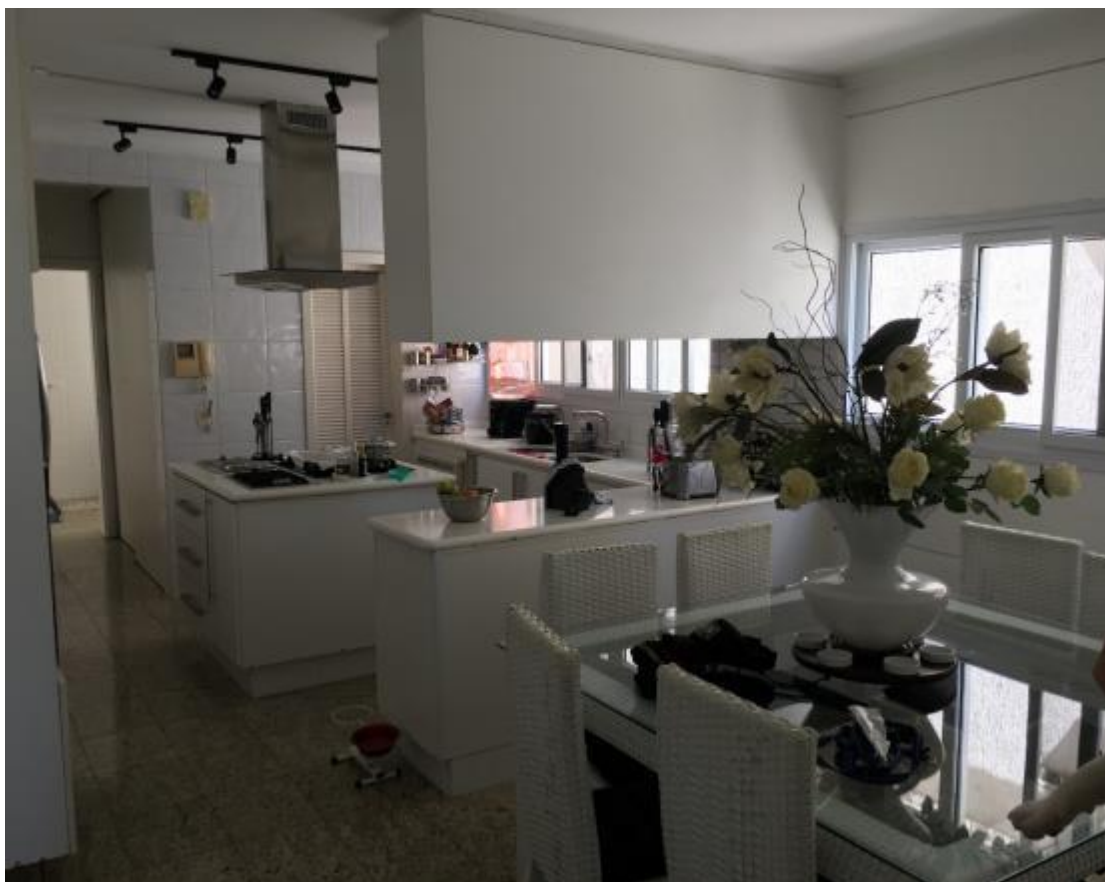
FOTO 18

CARACTERÍSTICAS CONSTRUTIVAS:

- PISO: Cerâmico.
PAREDE(S): Azulejo até o teto.
TETO: Gesso.
PORTA(S): Madeira.
Correr.
JANELA(S): Alumínio com vidro.
Corredoiça.

VISTA DA COZINHA.

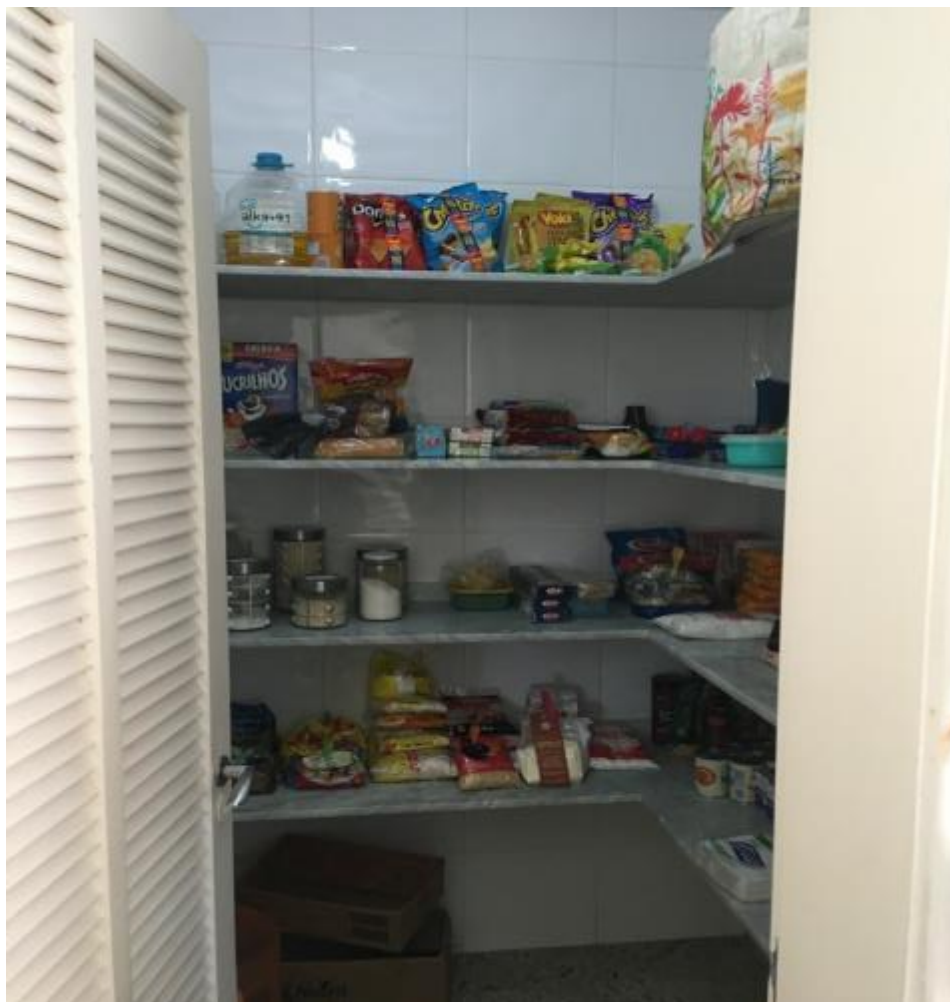
FOTO 19

CARACTERÍSTICAS CONSTRUTIVAS:

PISO: Cerâmico.

PAREDE(S): Azulejo até o teto.

TETO: Gesso.

PORTA(S): Madeira.
Giro de 1 folha (dobradiças).

VISTA DA DESPENSA.

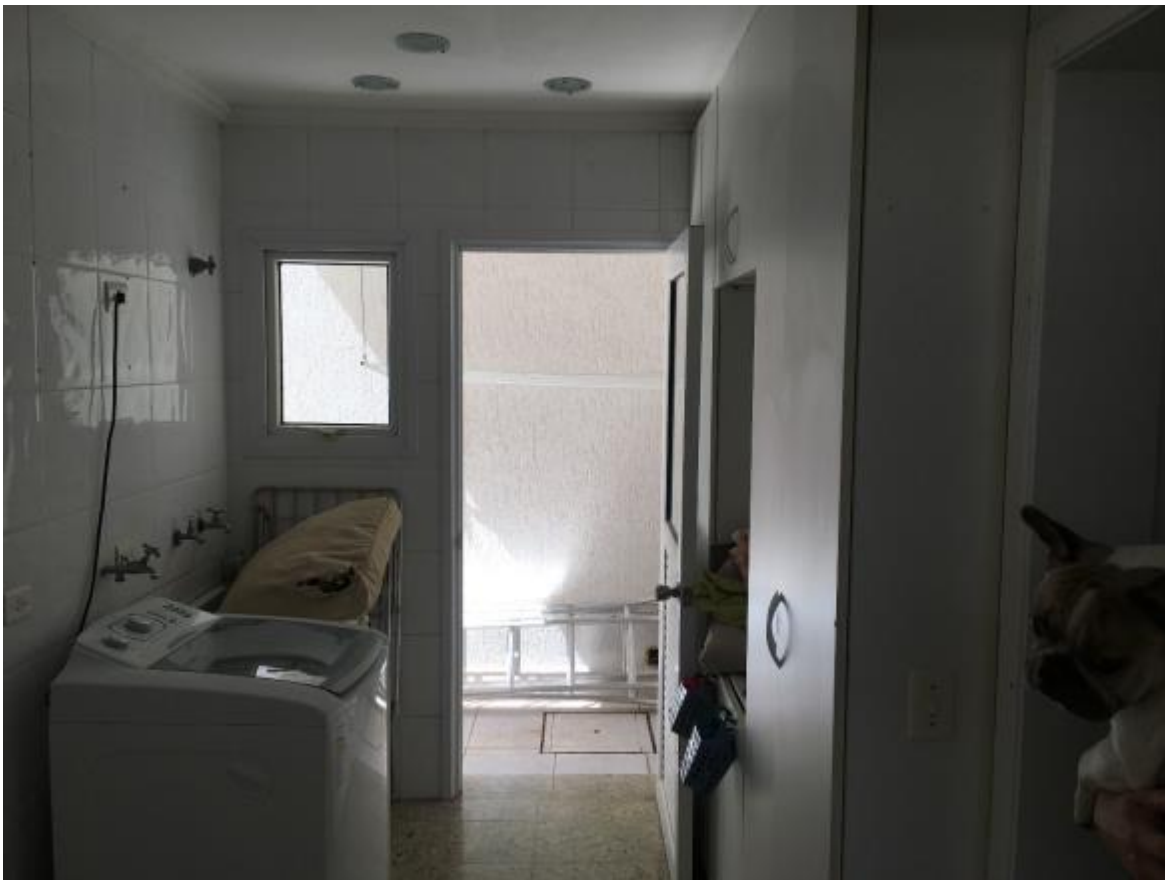
FOTO 20

CARACTERÍSTICAS

PISO: Cerâmico.

PAREDE(S): Azulejo até o teto.

TETO: Gesso.

PORTA(S): Madeira.
Correr.

JANELA(S): Alumínio com vidro.
Corredça.

VISTA DA ÁREA DE SERVIÇO.

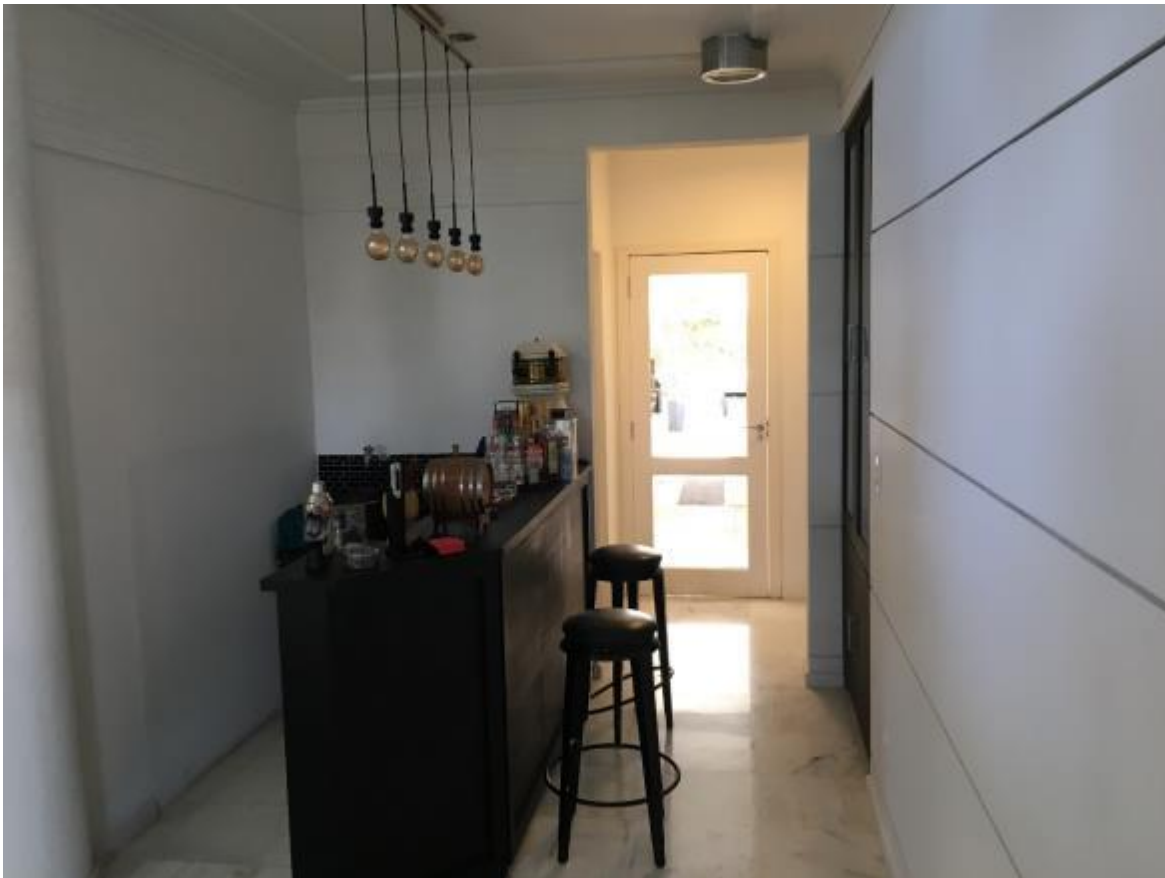
FOTO 21

CARACTERÍSTICAS

PISO: Porcelanato.

PAREDE(S): Pintura látex sobre
argamassa.

TETO: Gesso.

VISTA DO BAR.

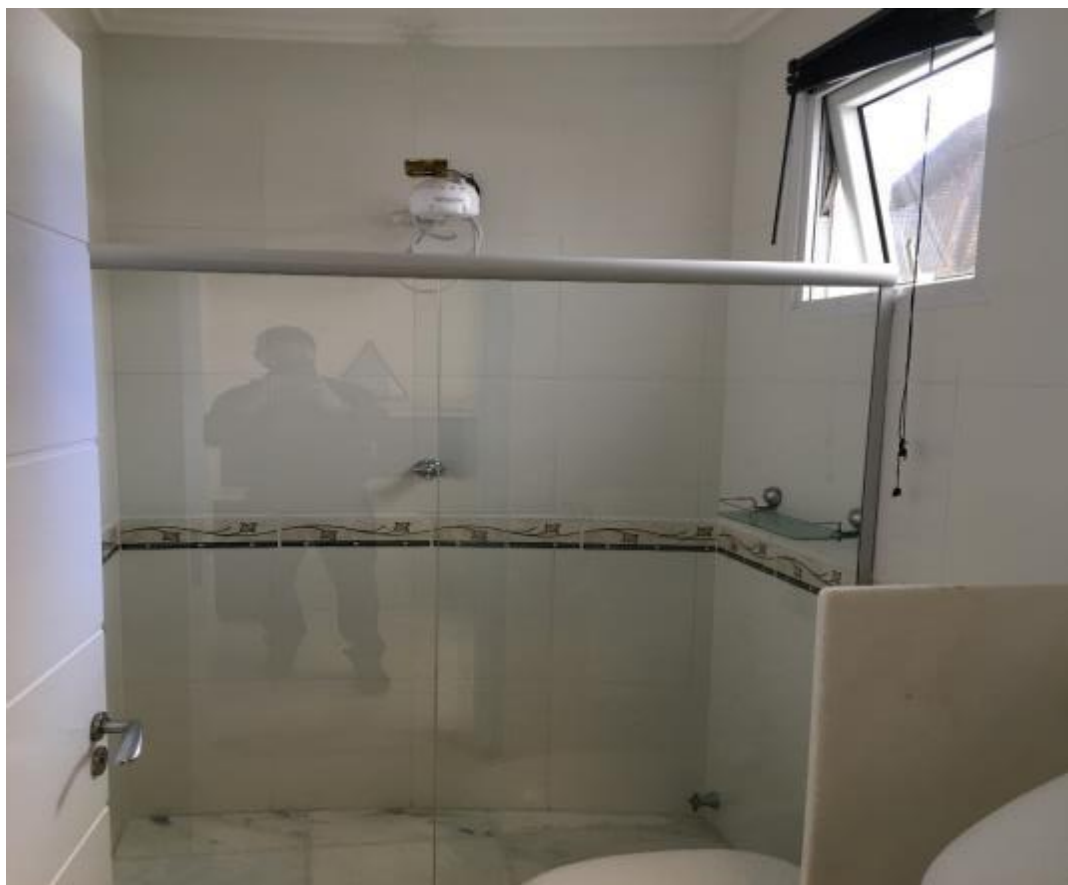
FOTO 22

- PISO: Cerâmico.
PAREDE(S): Azulejo até o teto.
TETO: Gesso.
PORTA(S): Madeira.
Giro de 1 folha (dobradiças).
JANELA(S): Alumínio com vidro.
Basculante.

VISTA DO BANHEIRO.

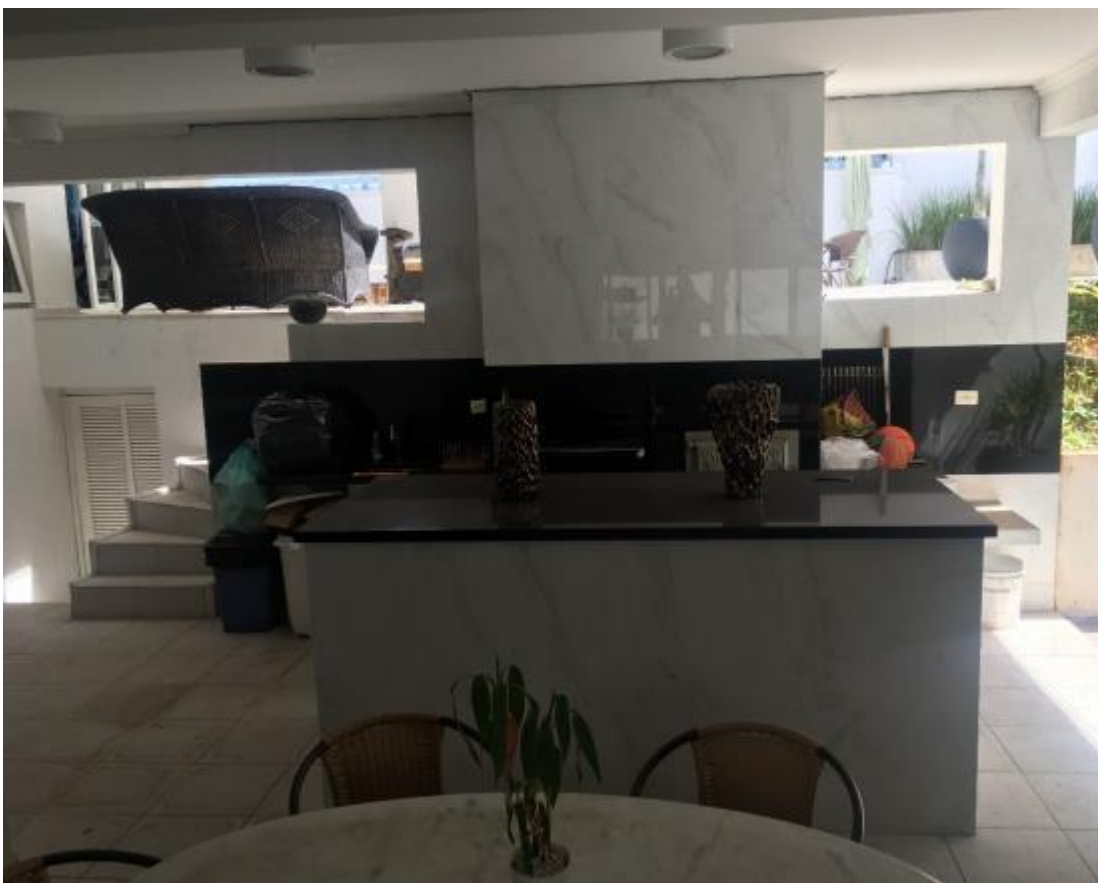
FOTO 23

CARACTERÍSTICAS CONSTRUTIVAS:

PISO: Cerâmico.

PAREDE(S): Azulejo até o teto.

TETO: Gesso.

VISTA DO ESPAÇO GOURMET.

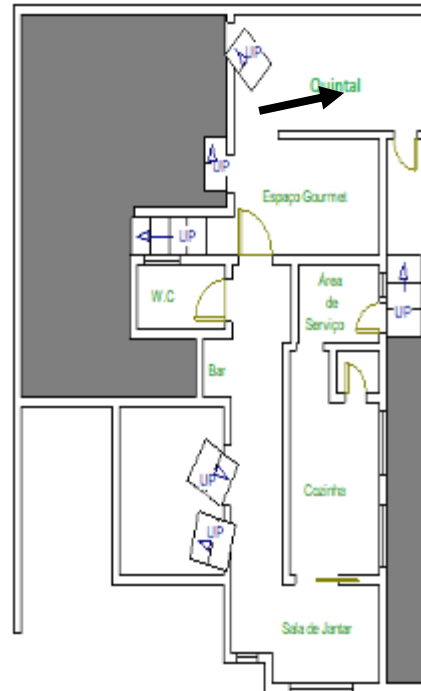
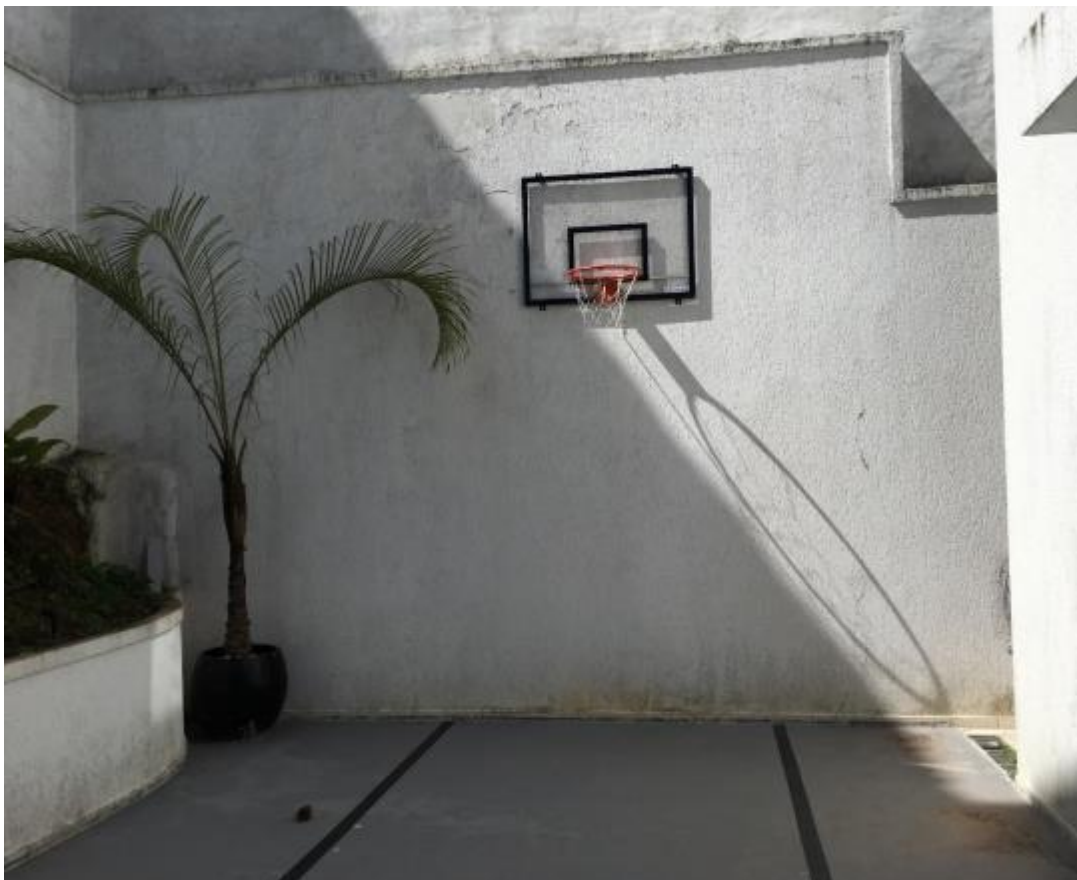
FOTO 24

CARACTERÍSTICAS CONSTRUTIVAS:

PISO: Cimento.

PAREDE(S): Pintura látex sobre argamassa.

VISTA DO QUINTAL.
