**EXCELENTÍSSIMO SENHOR DOUTOR JUIZ DE DIREITO DA 1ª VARA
JUDICIAL DA COMARCA DE SANTANA DE PARNAÍBA - SP**

AUTOS Nº 1005570-13.2018.8.26.0068 (3473/2018)

RESUMO

**Vista do Imóvel Avaliando, localizado na Alameda Jaguaruna, nº 355,
Residencial Morada dos Lagos, Aldeia da Serra, Cidade de Barueri e
Estado de São Paulo, matriculado sob nº 112.101,
no Primeiro CRI de Barueri.**

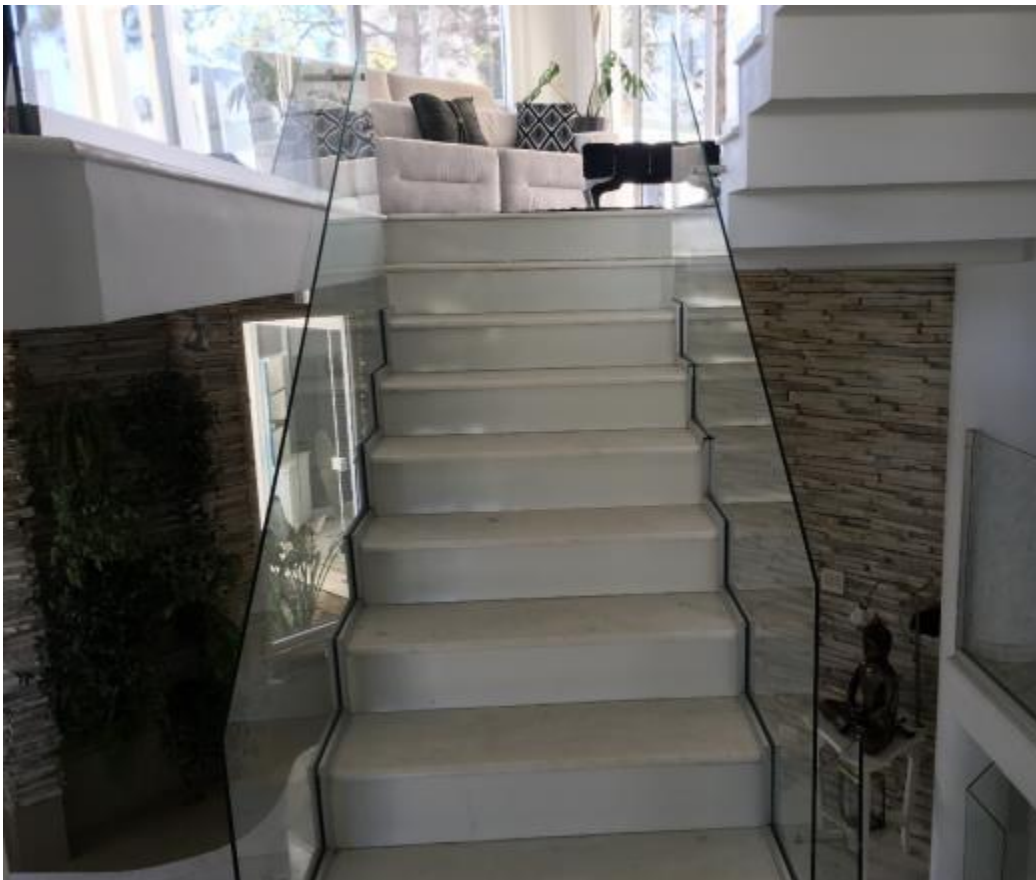
FOTO 25

CARACTERÍSTICAS CONSTRUTIVAS:

PISO: Porcelanato.

PAREDE(S): Pintura látex sobre argamassa.

TETO: Gesso.

VISTA DA ESCADA DE ACESSO AO SEGUNDO PAVIMENTO.

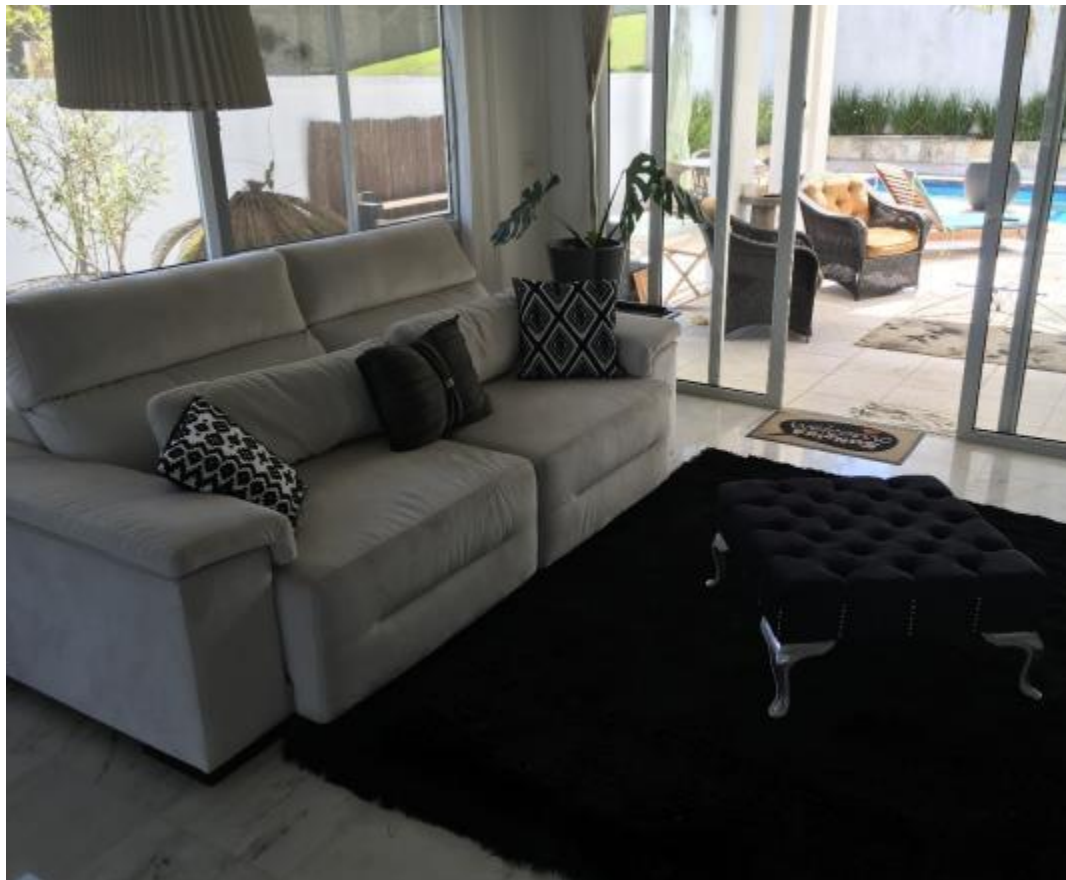
FOTO 26

- PISO: Porcelanato.
PAREDE(S): Pintura látex sobre argamassa.
TETO: Gesso.
PORTA(S): Alumínio com vidro.
Correr.
JANELA(S): Vidro.
Corrediça.

VISTA DA SALA DE ESTAR (DOIS AMBIENTES).

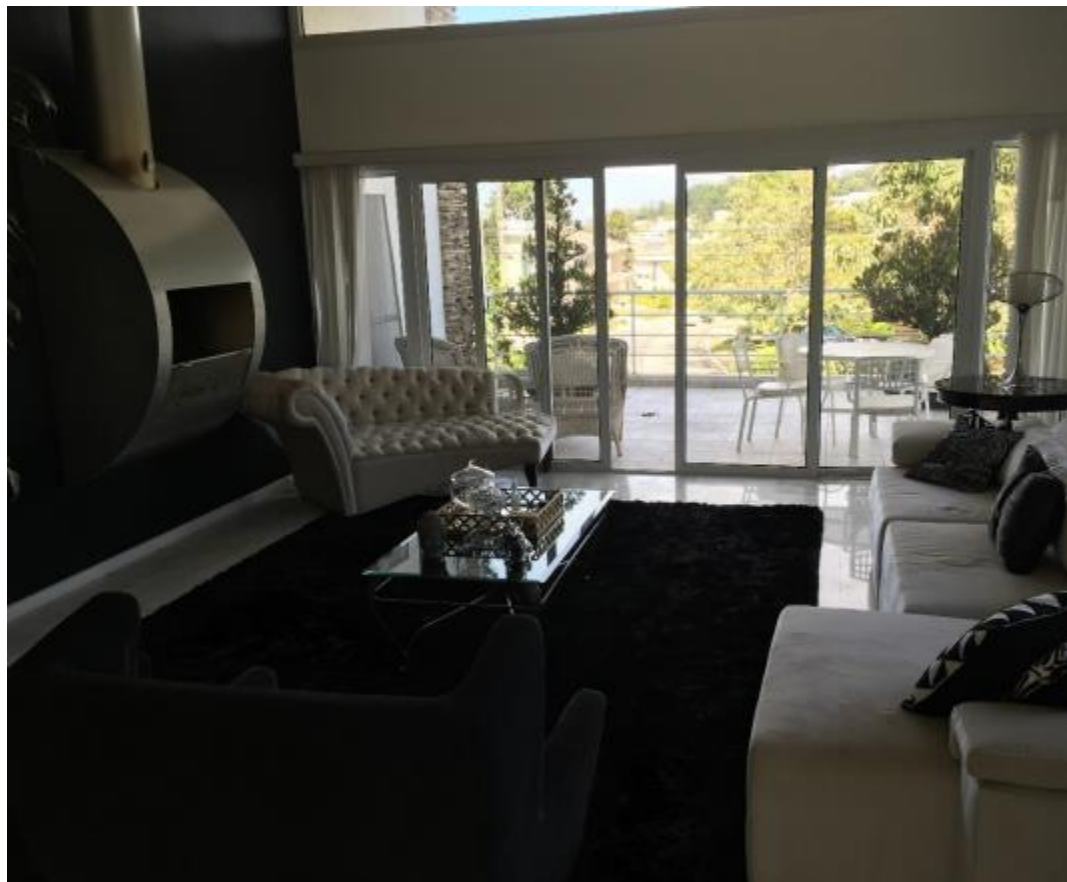
FOTO 27

CARACTERÍSTICAS CONSTRUTIVAS:

PISO: Porcelanato.

PAREDE(S): Pintura látex sobre argamassa.

PORTA(S): Alumínio com vidro.
Correr.

JANELA(S): Alumínio com vidro.
Corrediça.

VISTA DA SALA DE ESTAR.

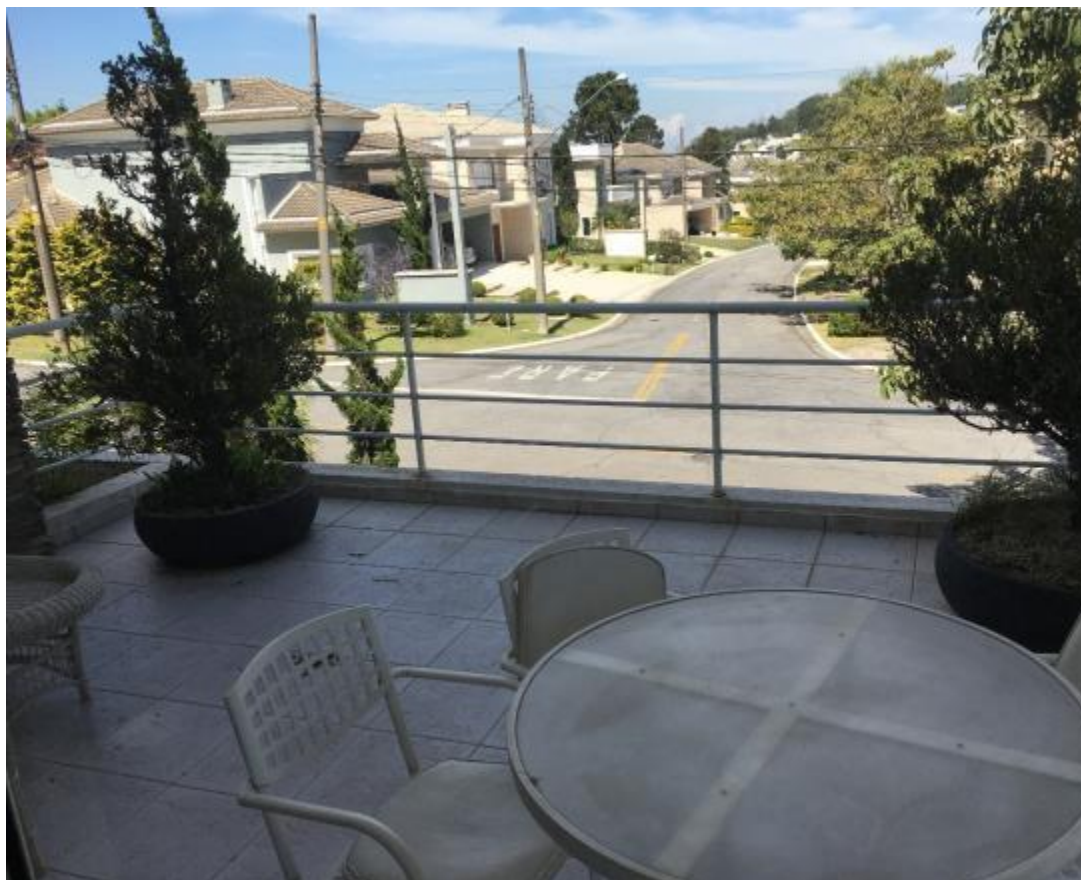
FOTO 28

CARACTERÍSTICAS CONSTRUTIVAS:

PISO: Ardósia.

VISTA DA SACADA.

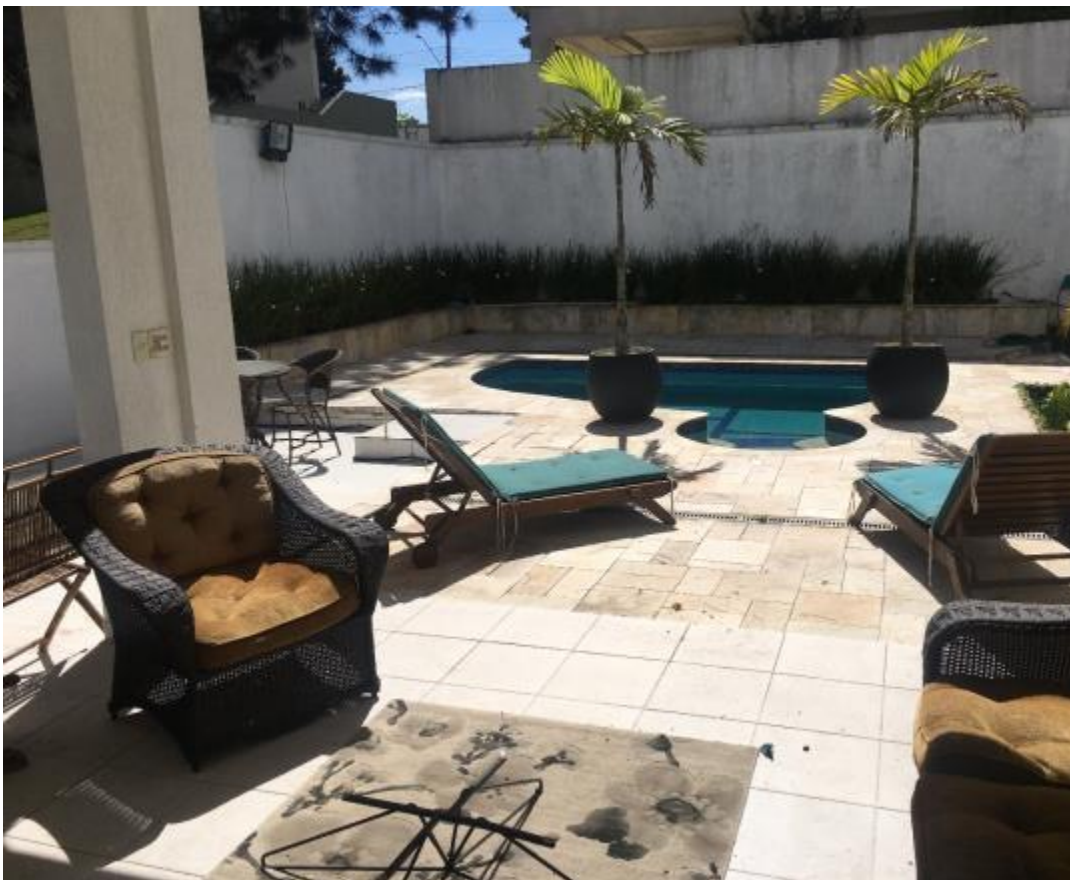
FOTO 29

PISO: Ardósia.

PAREDE(S): Pintura látex sobre argamassa.

VISTA DO QUINTAL.

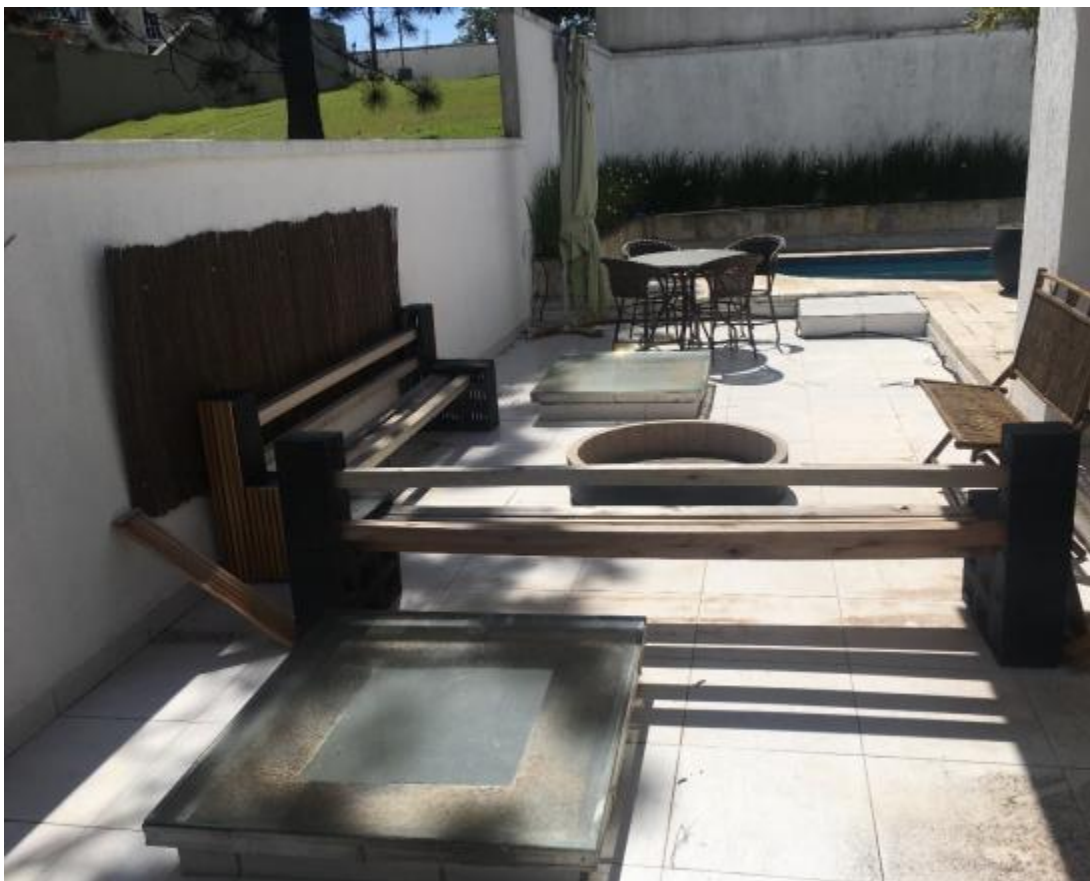
FOTO 30

PISO: Ardósia.

PAREDE(S): Pintura látex sobre
argamassa.

VISTA DO QUINTAL.

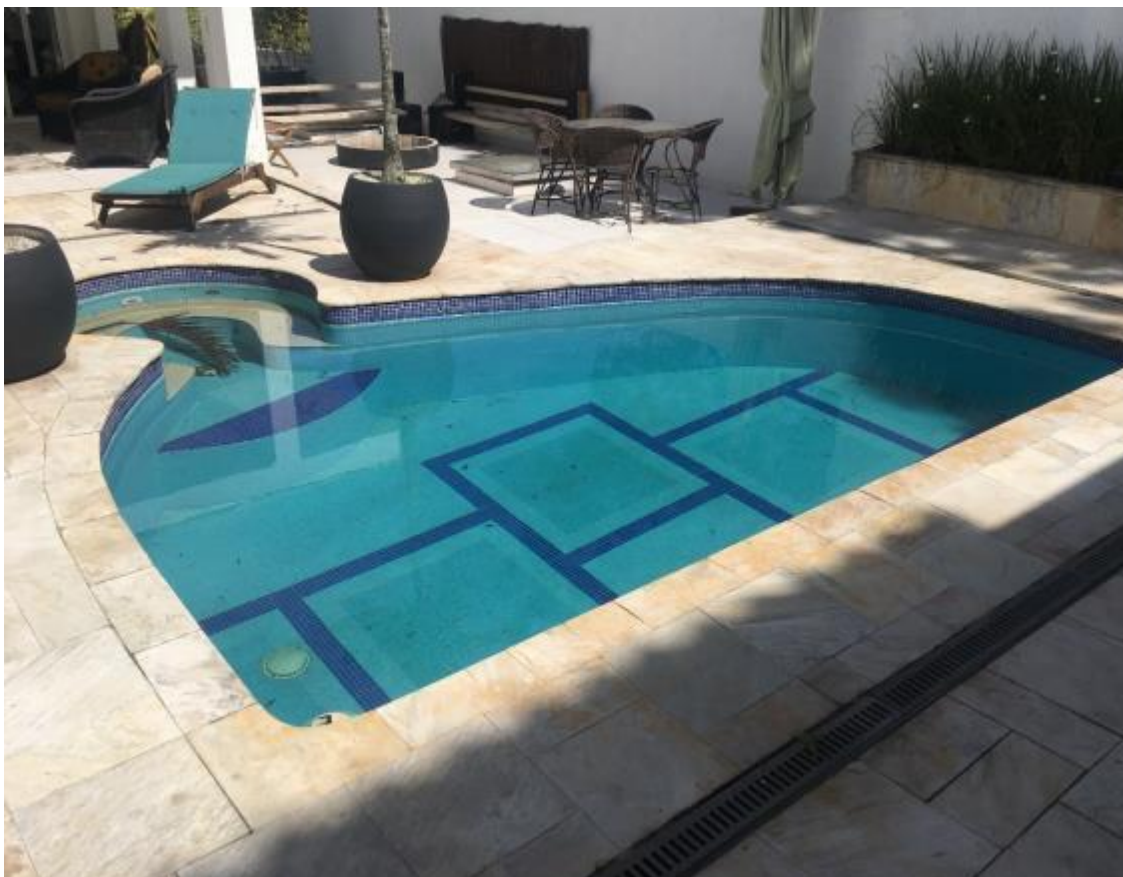
FOTO 31

CARACTERÍSTICAS CONSTRUTIVAS:

PISO: Ardósia.

PAREDE(S): Textura acrílica.

VISTA DA PISCINA.

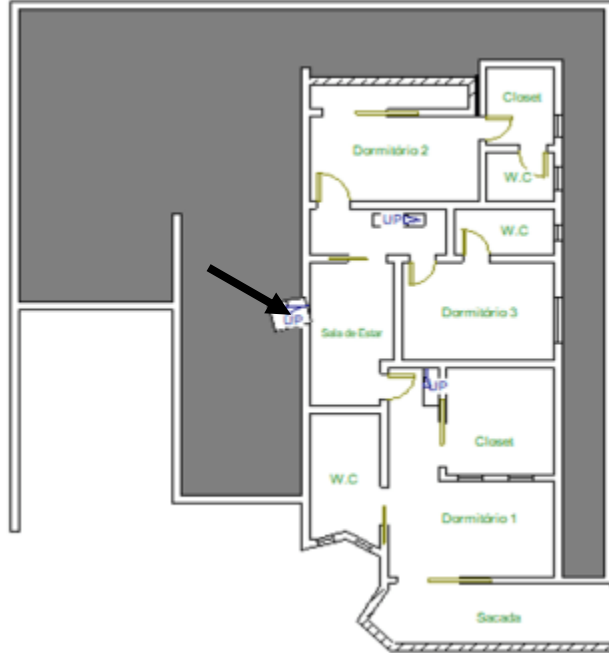
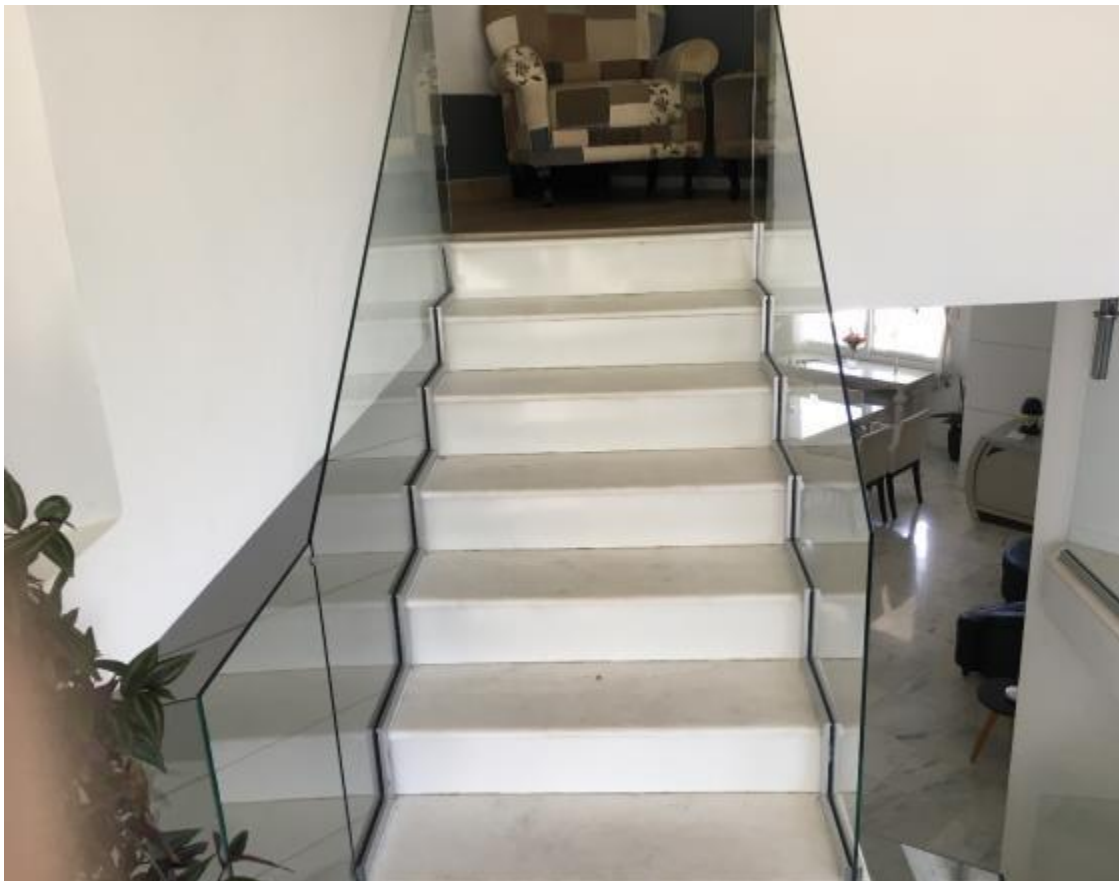
CARACTERÍSTICAS CONSTRUTIVAS:

- PISO: Mármore.
PAREDE(S): Pintura látex sobre
argamassa.
TETO: Gesso.
PORTA(S): Madeira.
Correr.

VISTA DA ESCADA DE ACESSO AO TERCEIRO PAVIMENTO.

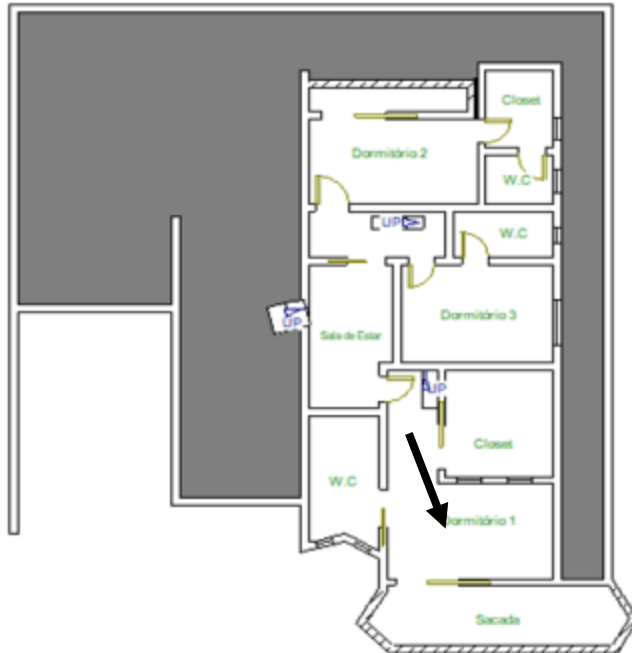
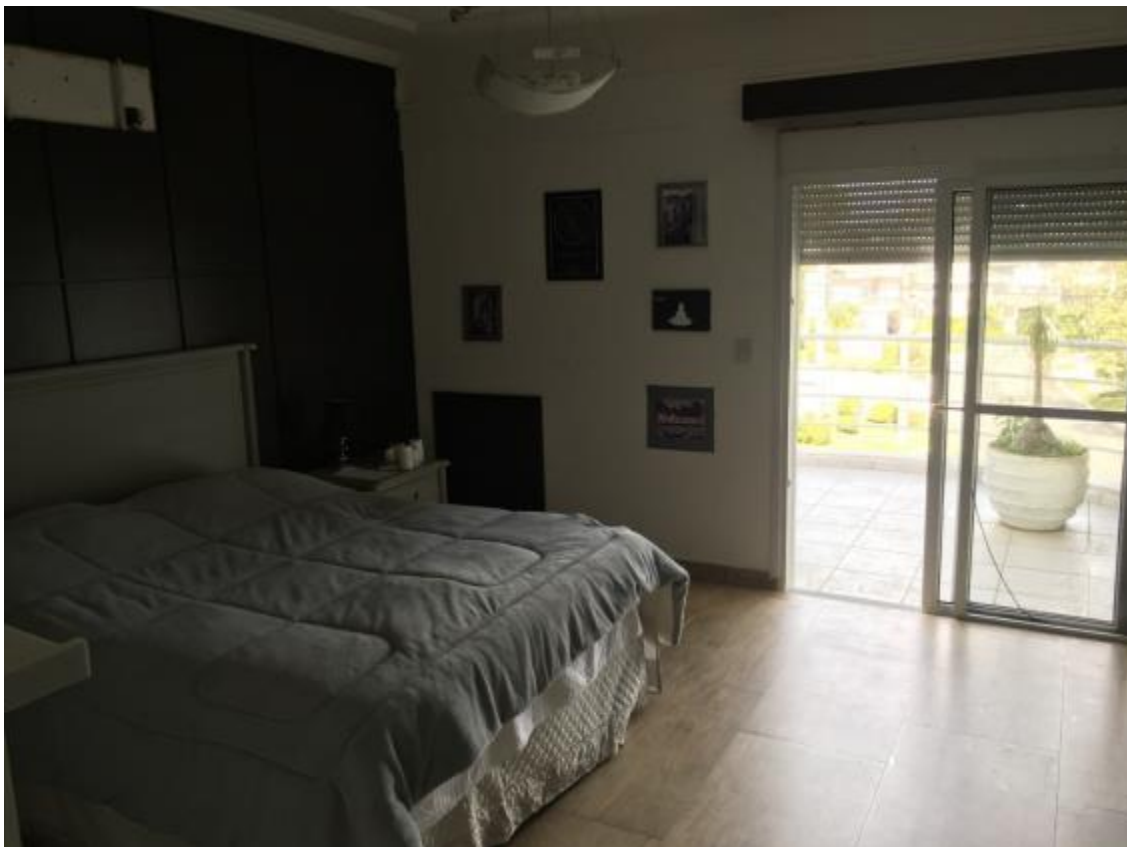
FOTO 33

CARACTERÍSTICAS CONSTRUTIVAS:

- PISO: Laminado.
- PAREDE(S): Pintura látex sobre argamassa.
- TETO: Gesso.
Madeira.
- PORTA(S): Giro de 1 folha (dobradiças).

VISTA DO PRIMEIRO DORMITÓRIO.

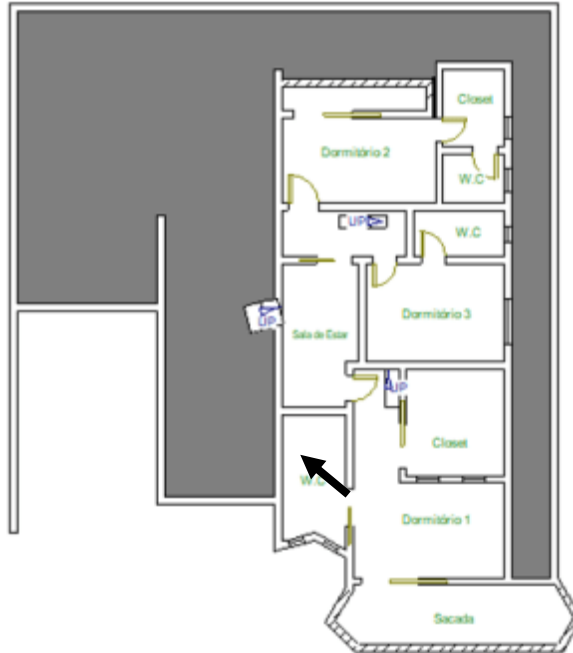
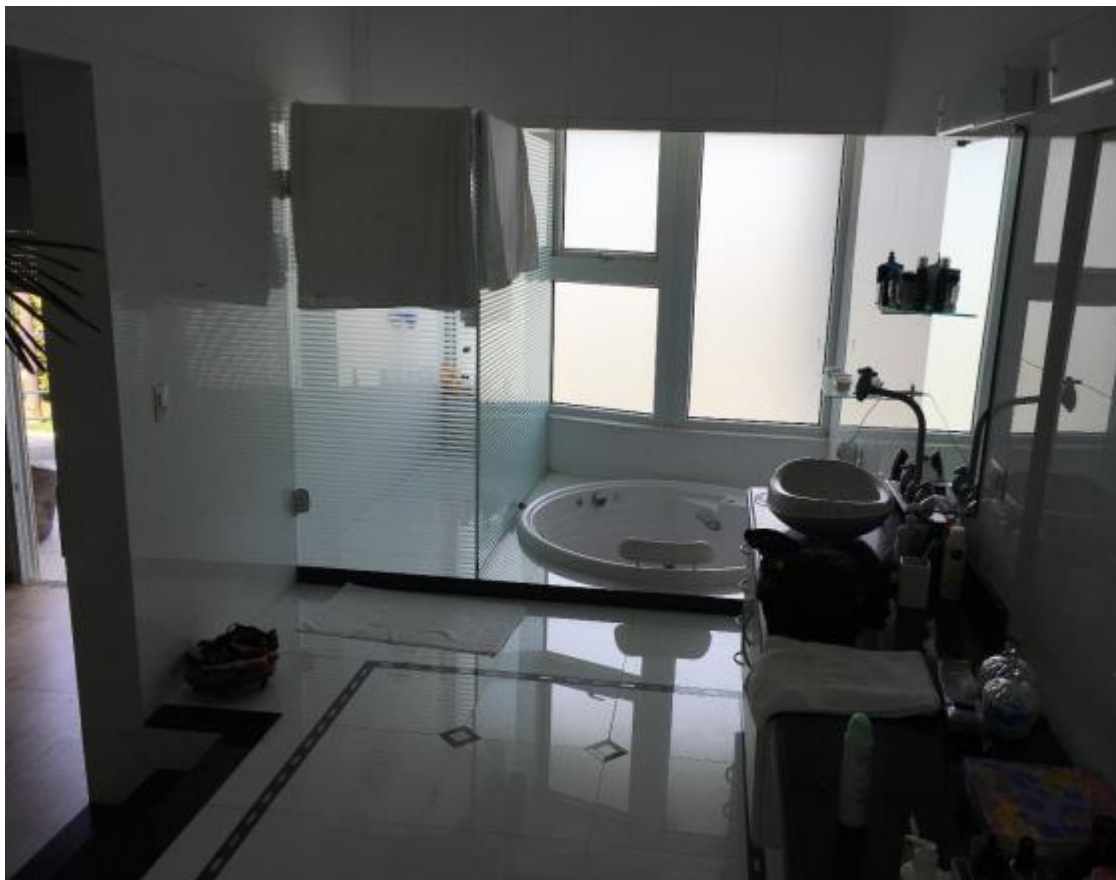
FOTO 34

CARACTERÍSTICAS CONSTRUTIVAS:

- PISO: Cerâmico.
PAREDE(S): Azulejo até o teto.
TETO: Gesso.
PORTA(S): Alumínio com vidro.
Correr.
JANELA(S): Alumínio com vidro.
Basculante.

VISTA DO BANHEIRO DO PRIMEIRO DORMITÓRIO.

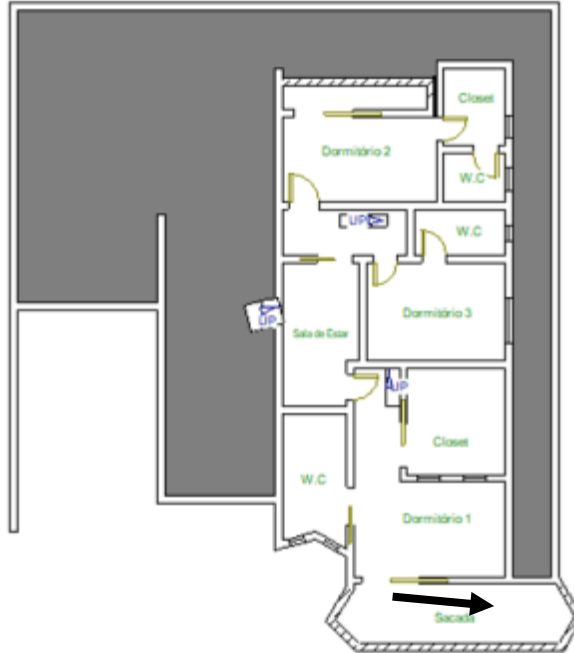
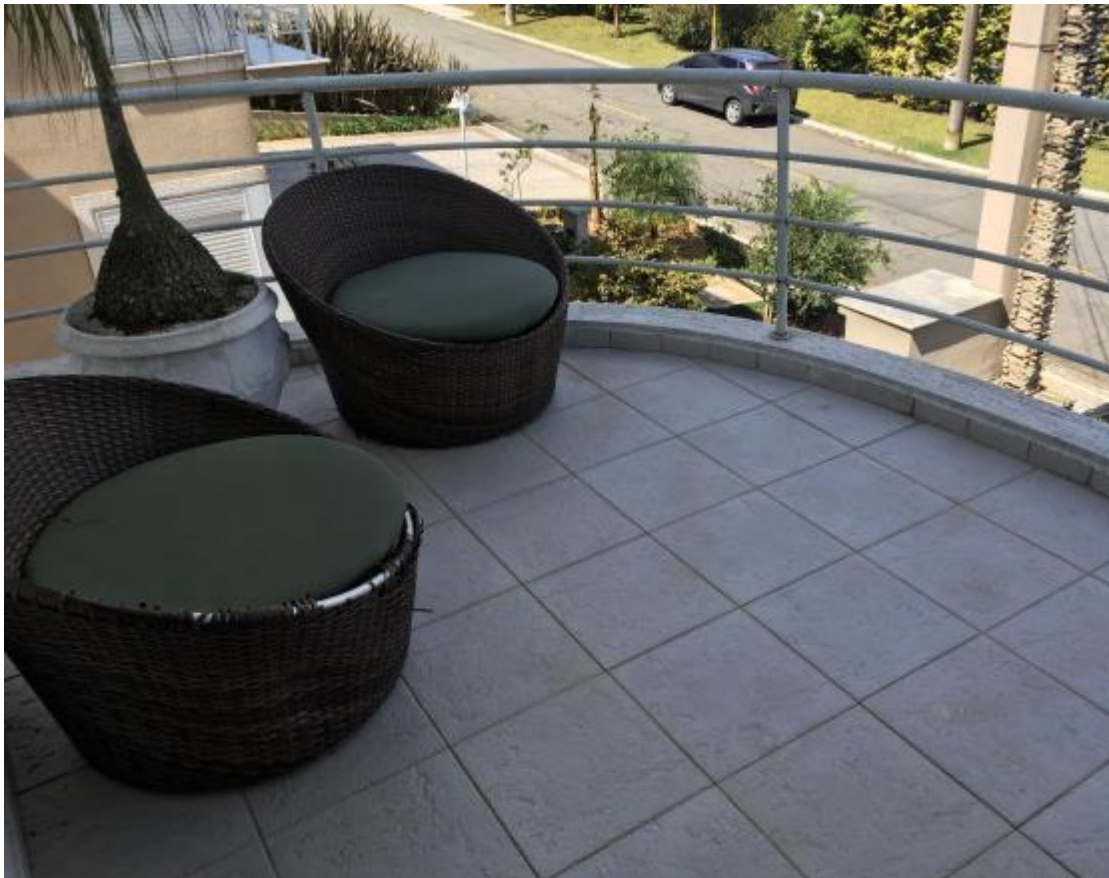
FOTO 36

VISTA DA SACADA.

CARACTERÍSTICAS CONSTRUTIVAS:

PISO: Laminado.

PAREDE(S): Pintura látex sobre
argamassa.

TETO: Gesso.

PORTA(S): Madeira.
Correr.

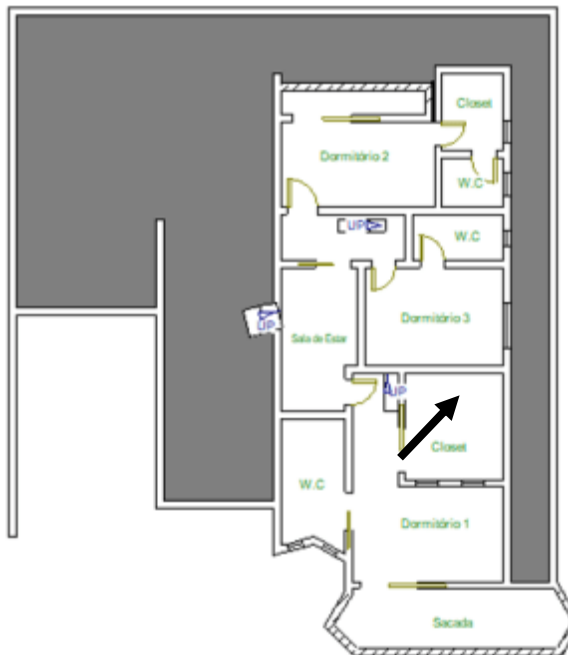
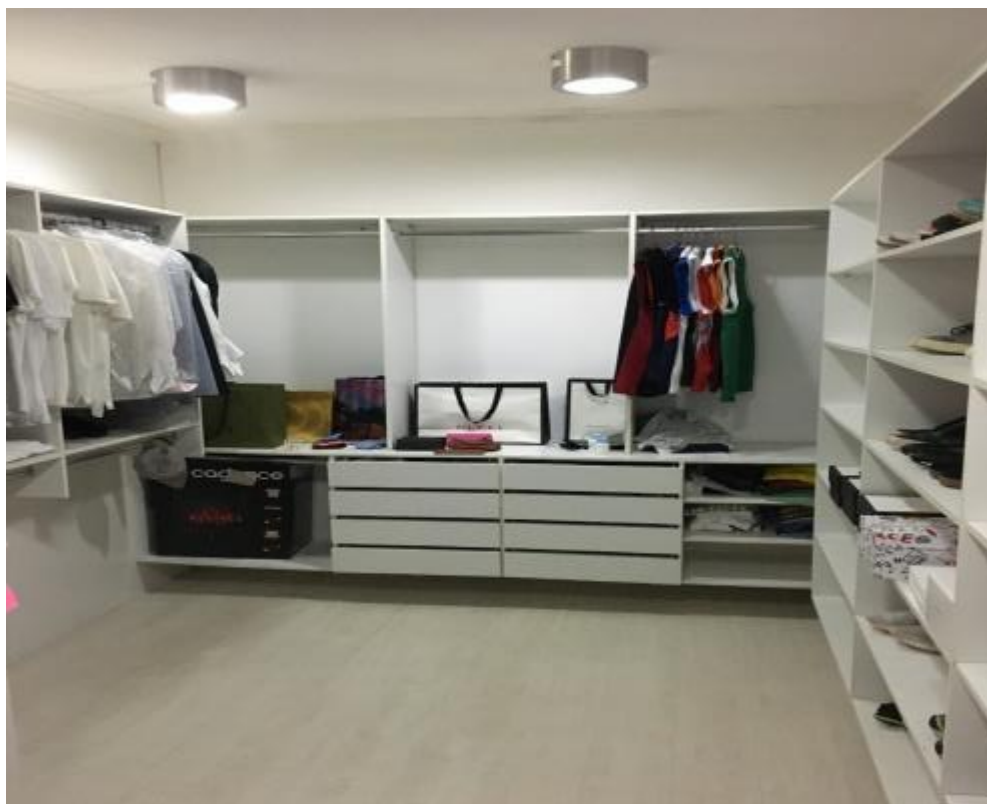
FOTO 37

VISTA DO CLOSET.

CARACTERÍSTICAS CONSTRUTIVAS:

PISO: Laminado.

PAREDE(S): Pintura látex sobre
argamassa.

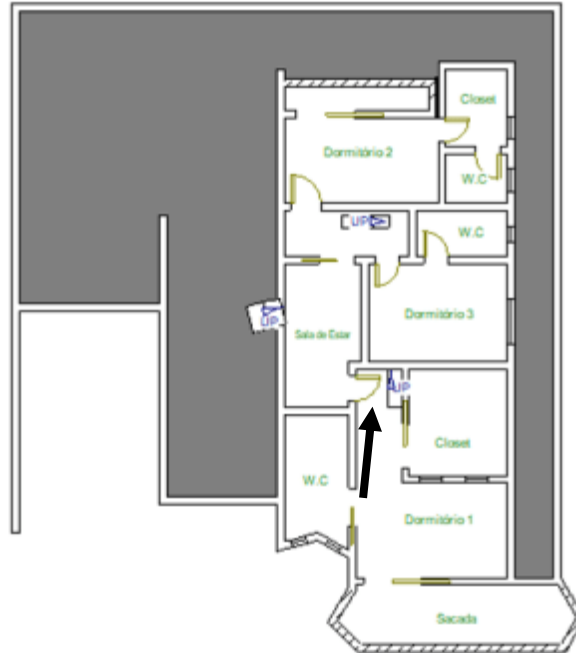
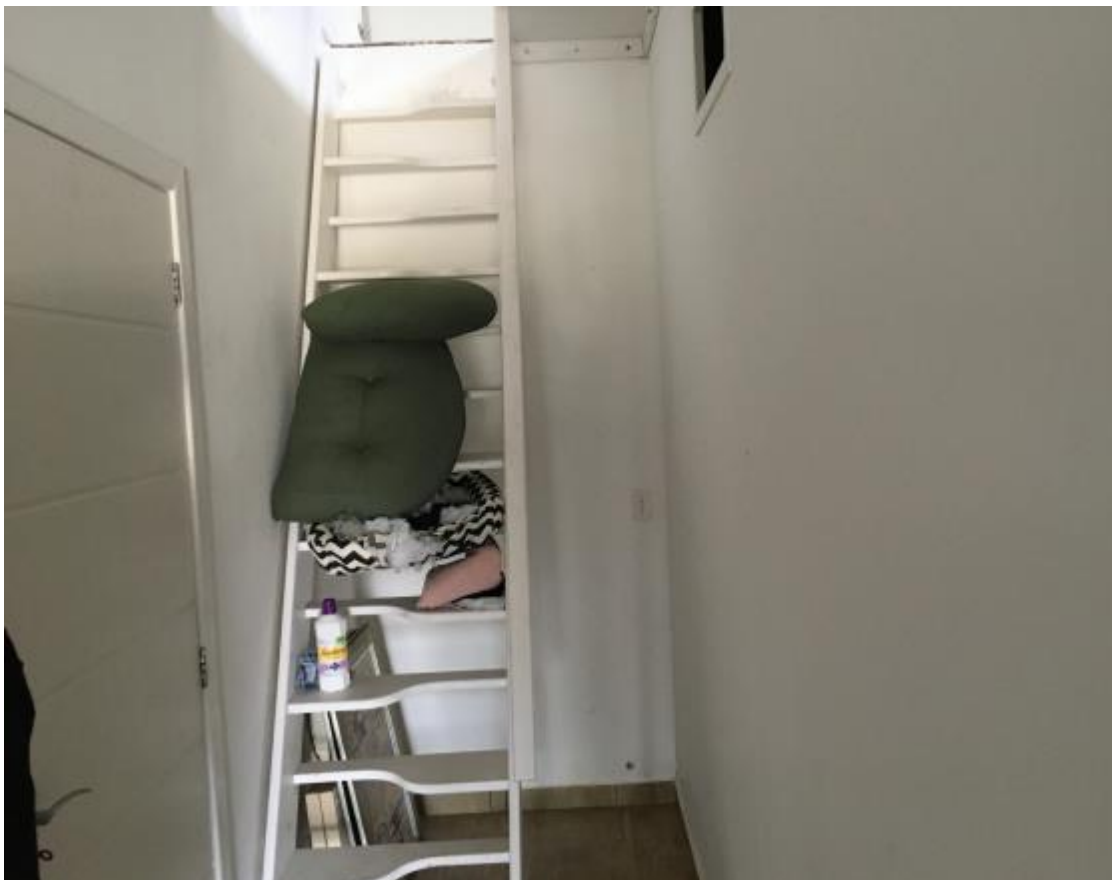
FOTO 38

VISTA DA ESCADA DE ACESSO AO SÓTÃO.

CARACTERÍSTICAS CONSTRUTIVAS:

PISO: Laminado.

PAREDE(S): Pintura látex sobre
argamassa.

TETO: Gesso.

PORTA(S): Madeira.
Correr.

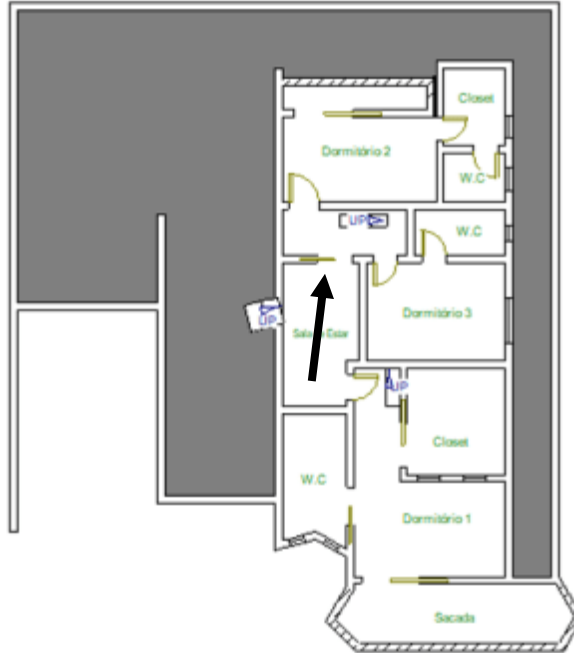
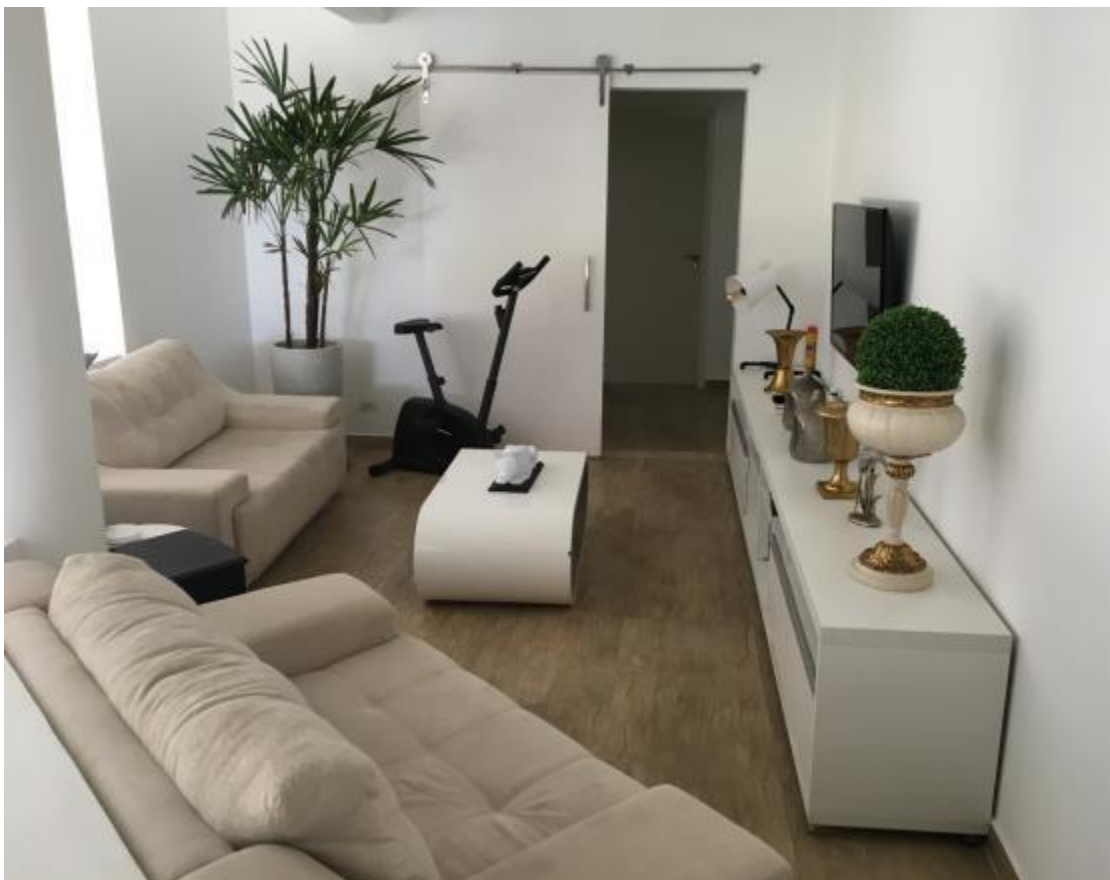
FOTO 39

VISTA DA SALA DE ESTAR.

CARACTERÍSTICAS CONSTRUTIVAS:

PISO: Laminado.

PAREDE(S): Pintura látex sobre
argamassa.

TETO: Gesso.

Madeira.

PORTA(S): Giro de 1 folha
(dobradiças).

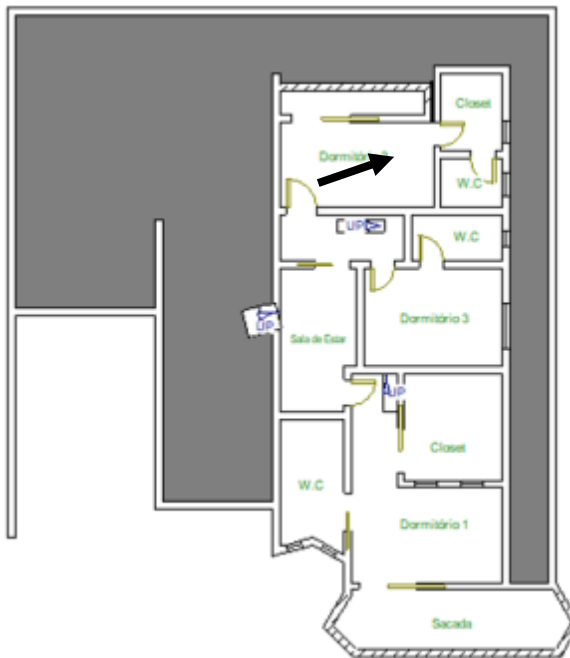
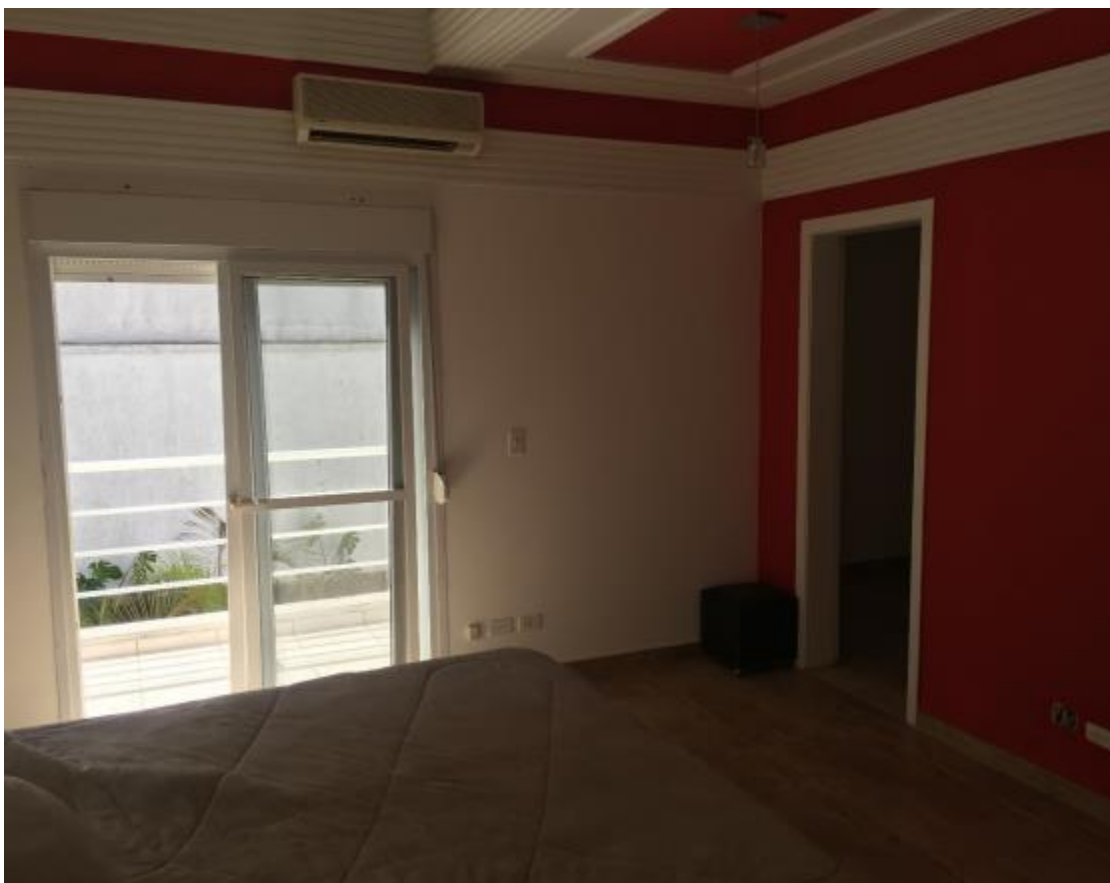
FOTO 40

VISTA DO SEGUNDO DORMITÓRIO.

CARACTERÍSTICAS CONSTRUTIVAS:

PISO: Cerâmico.

PAREDE(S): Pintura látex sobre
argamassa.

PORTA(S): Alumínio com vidro.
Correr.

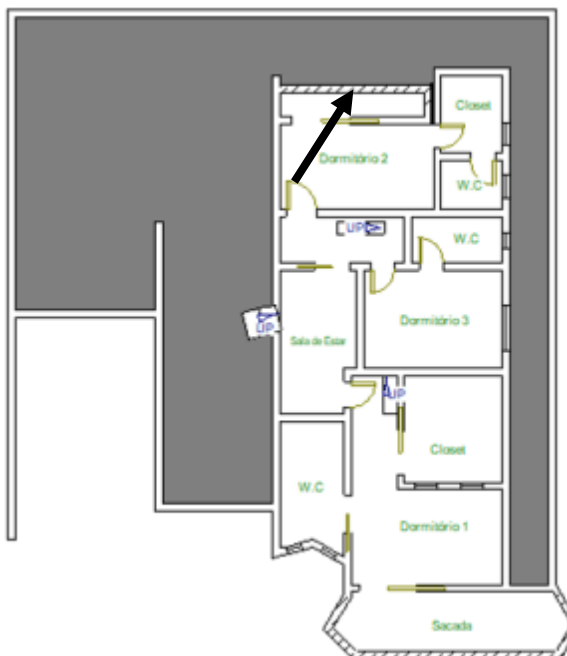
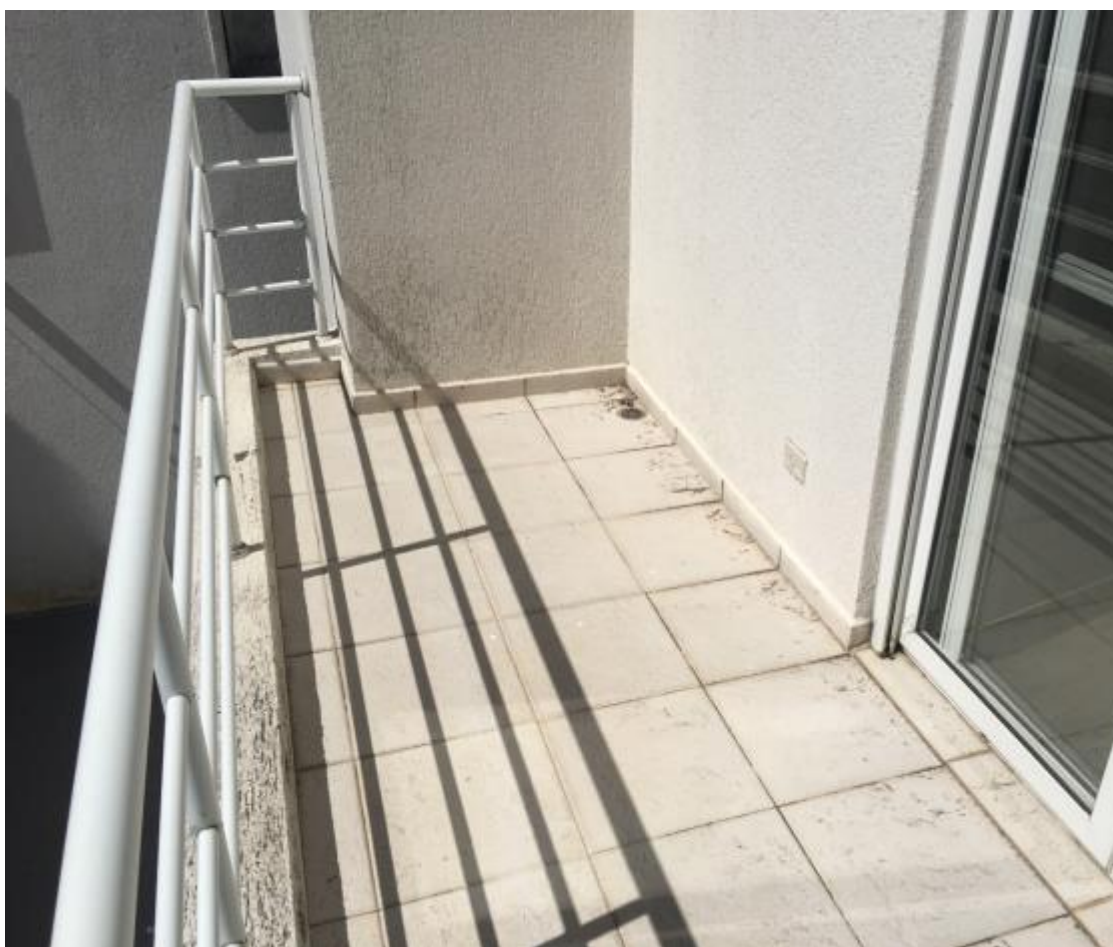
FOTO 41

VISTA DA SACADA.

CARACTERÍSTICAS CONSTRUTIVAS:

PISO: Laminado.

PAREDE(S): Pintura látex sobre
argamassa.

Madeira.

PORTA(S): Giro de 1 folha
(dobradiças).

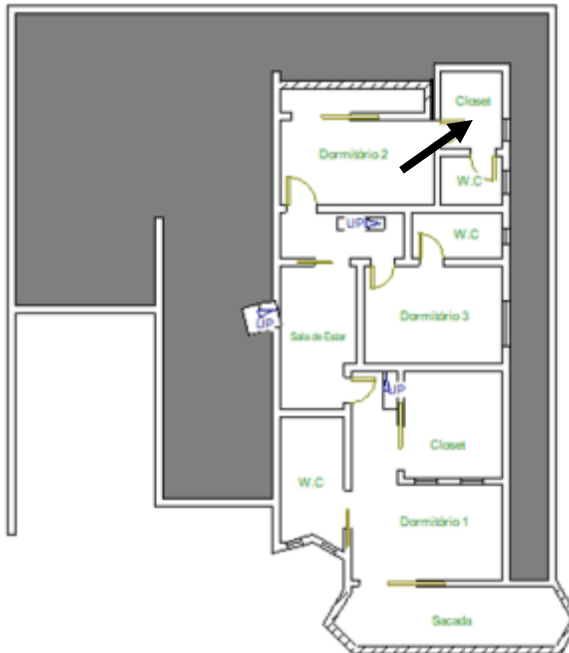
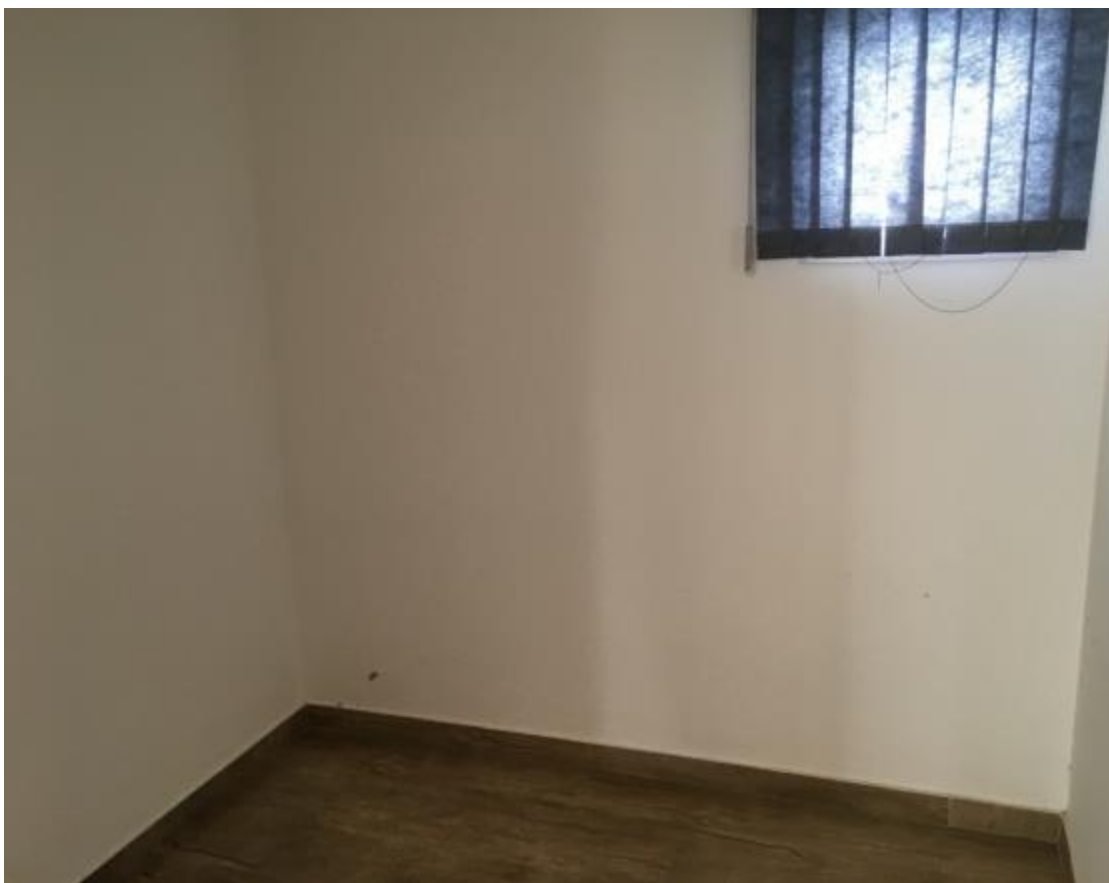
FOTO 42

VISTA DO CLOSET DO SEGUNDO DORMITÓRIO.

CARACTERÍSTICAS CONSTRUTIVAS:

- PISO: Cerâmico.
PAREDE(S): Azulejo até o teto.
TETO: Gesso.
PORTA(S): Madeira.
Giro de 1 folha (dobradiças).
JANELA(S): Alumínio com vidro.
Basculante.

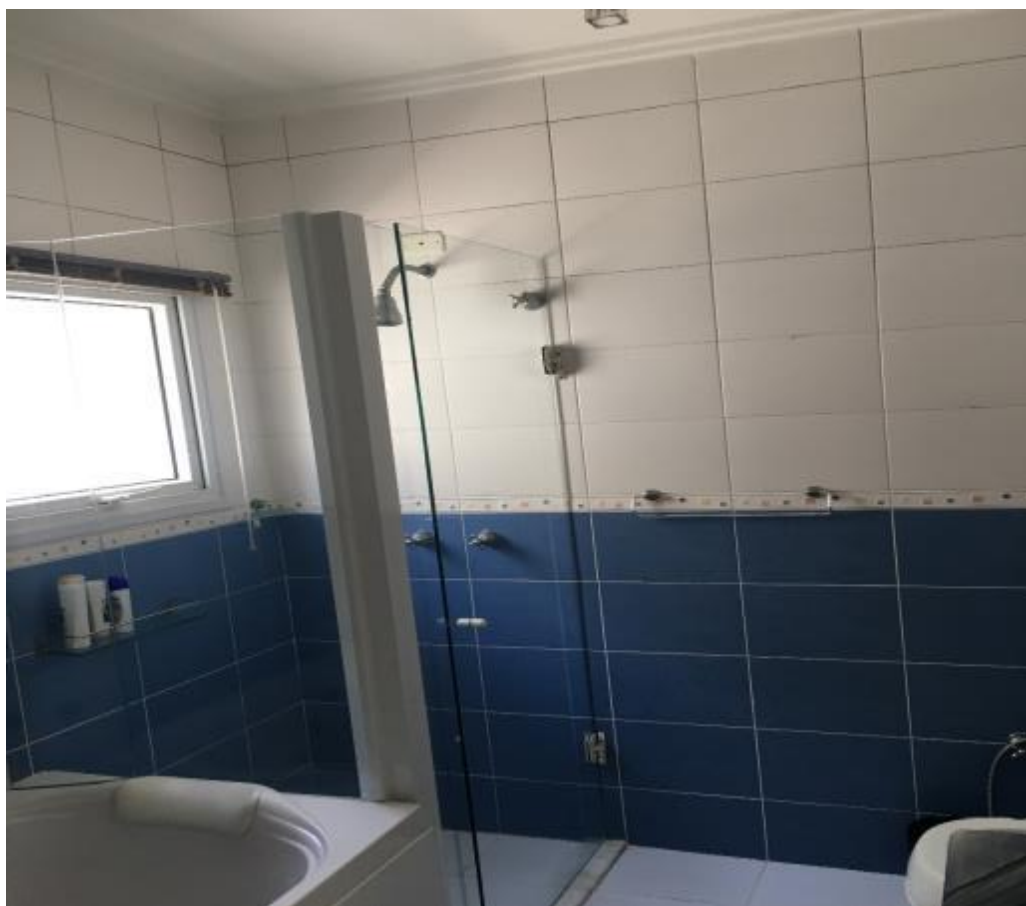
FOTO 43

VISTA DO BANHEIRO DO SEGUNDO DORMITÓRIO.

CARACTERÍSTICAS CONSTRUTIVAS:

- PISO: Laminado.
- PAREDE(S): Pintura látex sobre
argamassa.
- TETO: Gesso.
Madeira.
- PORTA(S): Giro de 1 folha
(dobradiças).
- JANELA(S): Alumínio com vidro.
Corrediça.

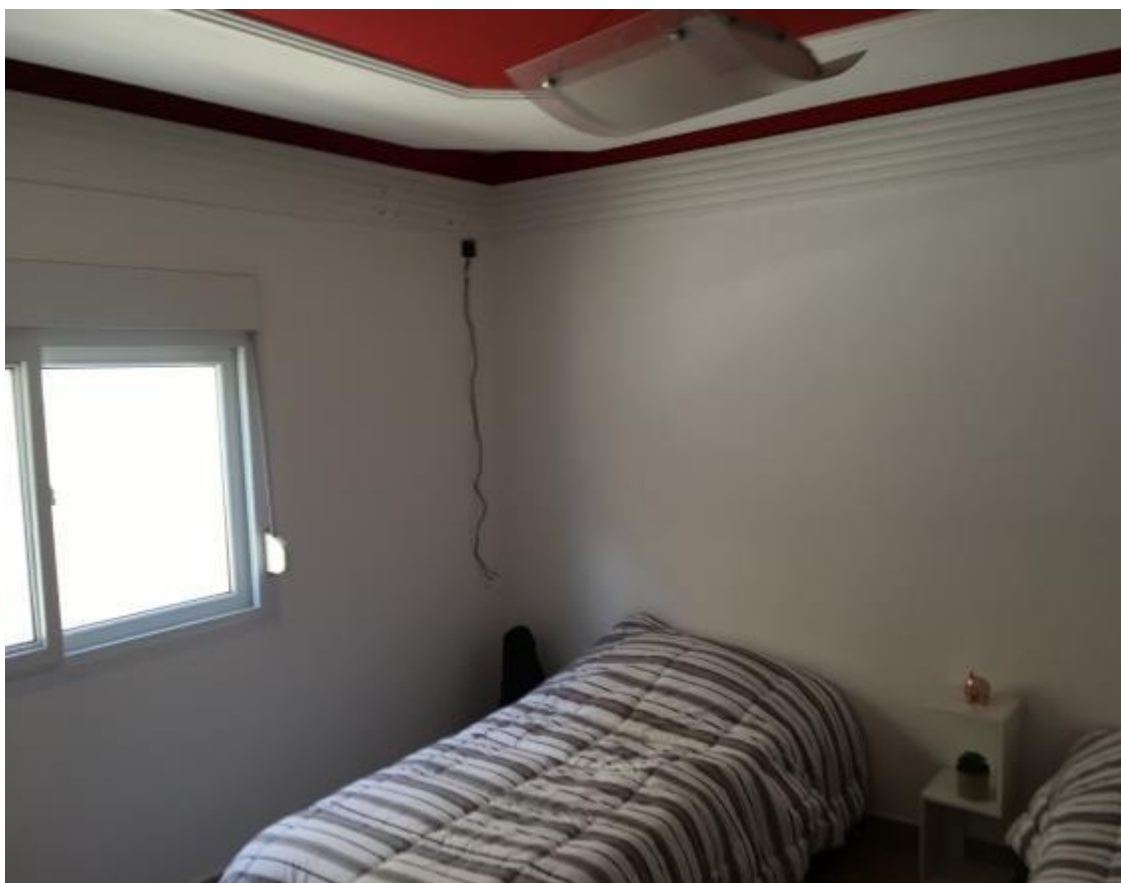
FOTO 44

VISTA DO TERCEIRO DORMITÓRIO.

CARACTERÍSTICAS CONSTRUTIVAS:

PISO: Cerâmico.

PAREDE(S): Azulejo até o teto.

TETO: Gesso.

Madeira.

PORTA(S): Giro de 1 folha
(dobradiças).

JANELA(S): Alumínio com vidro.
Basculante.
