**EXCELENTÍSSIMO SENHOR DOUTOR JUIZ DE DIREITO DA 1ª VARA
JUDICIAL DA COMARCA DE SANTANA DE PARNAÍBA - SP**

AUTOS Nº 1005570-13.2018.8.26.0068 (3473/2018)

RESUMO

**Vista do Imóvel Avaliando, localizado na Alameda Jaguaruna, nº 355,
Residencial Morada dos Lagos, Aldeia da Serra, Cidade de Barueri e
Estado de São Paulo, matriculado sob nº 112.101,
no Primeiro CRI de Barueri.**

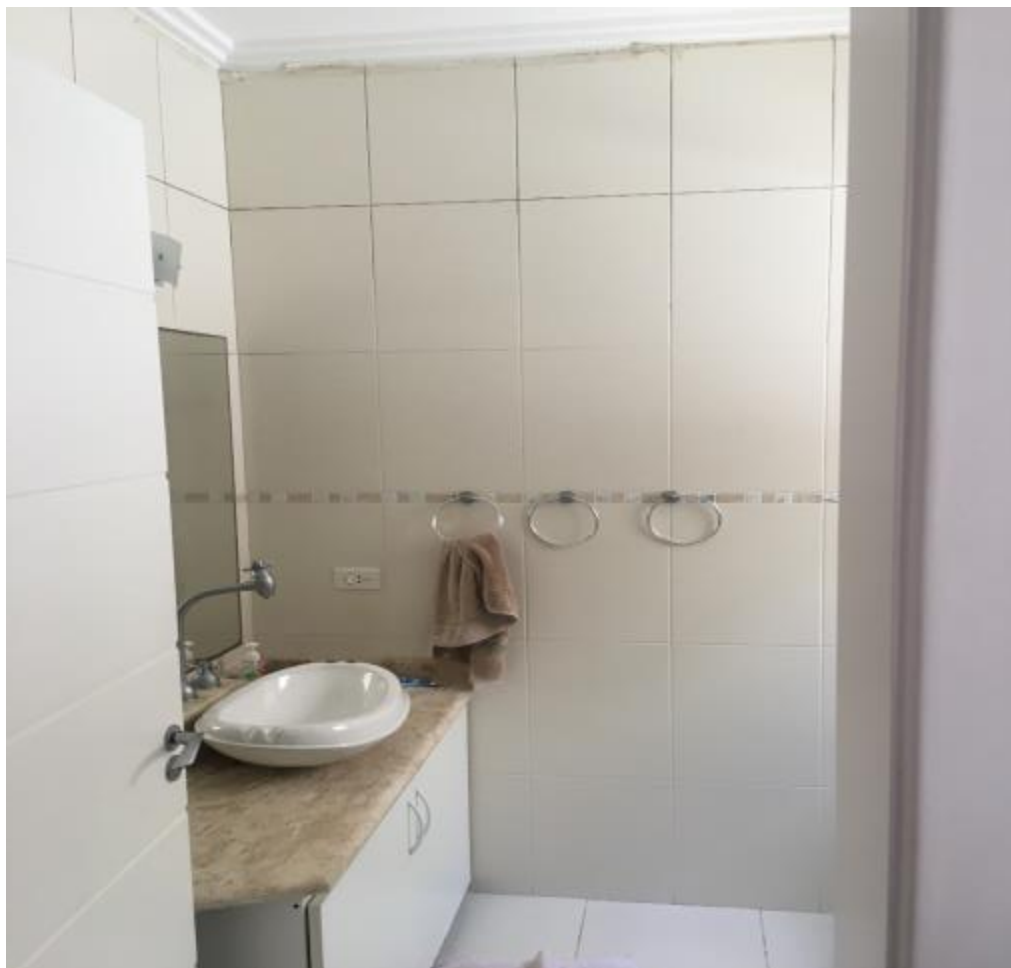
FOTO 45

VISTA DO BANHEIRO DO TERCEIRO DORMITÓRIO.

CARACTERÍSTICAS CONSTRUTIVAS:

PISO: Madeira.

PAREDE(S): Pintura látex sobre
argamassa.

TETO: Gesso.

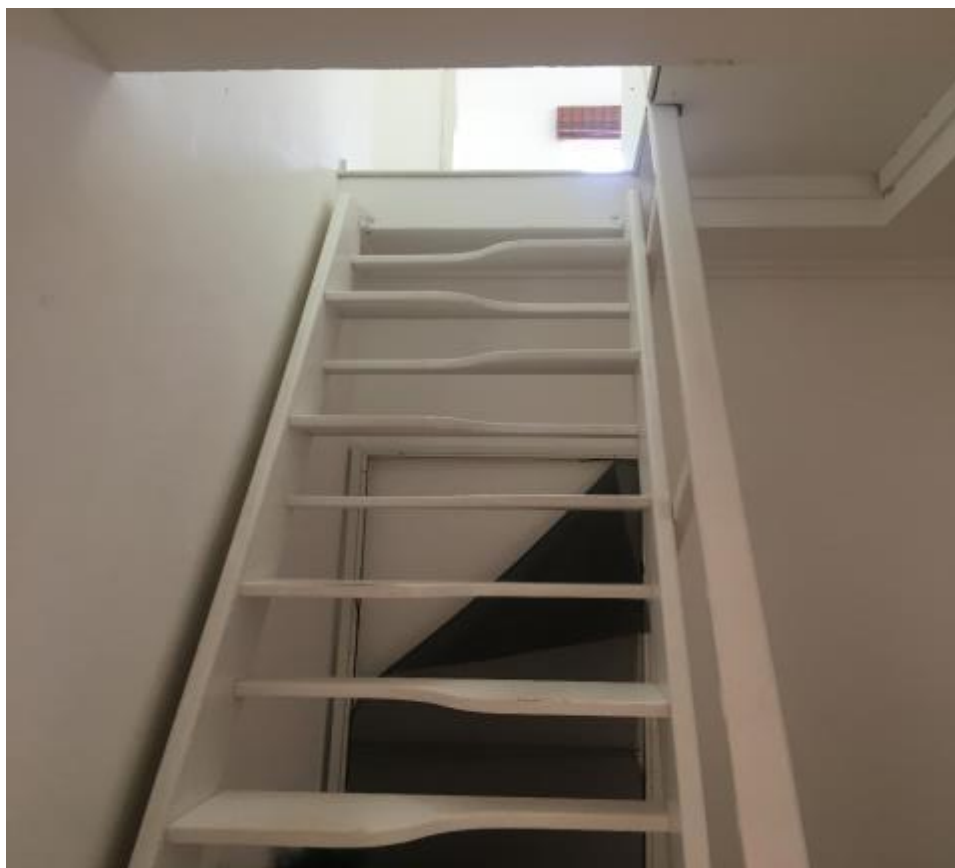
FOTO 46

VISTA DA ESCADA DE ACESSO AO SÓTÃO.

CARACTERÍSTICAS CONSTRUTIVAS:

- PISO: Laminado.
PAREDE(S): Pintura látex sobre
argamassa.
TETO: Gesso.
PORTA(S): Madeira.
Correr.
JANELA(S): Alumínio com vidro.
Corredoiça.

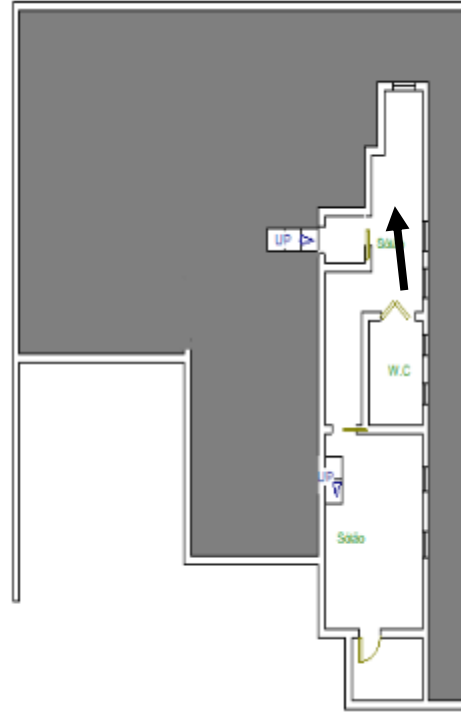
FOTO 47

VISTA DO SÓTÃO.

CARACTERÍSTICAS CONSTRUTIVAS:

- PISO: Cerâmico.
PAREDE(S): Azulejo até o teto.
TETO: Gesso.
PORTA(S): Madeira.
Sanfonada / Retrátil.
JANELA(S): Alumínio com vidro.
Basculante.

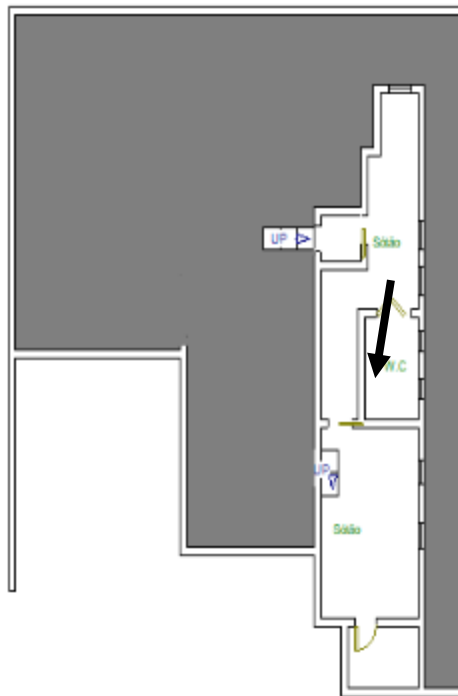
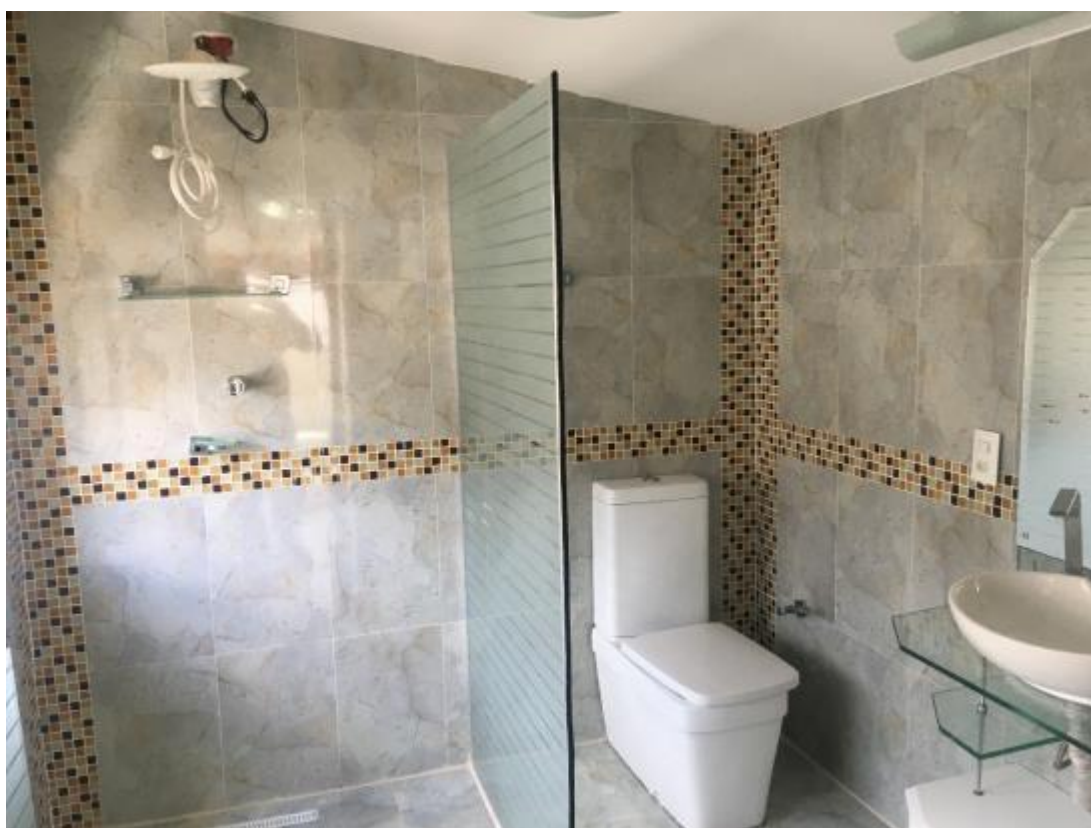
FOTO 48

VISTA DO BANHEIRO.

CARACTERÍSTICAS CONSTRUTIVAS:

- PISO: Laminado.
PAREDE(S): Pintura látex sobre argamassa.
TETO: Gesso.
PORTA(S): Madeira.
Correr.
JANELA(S): Alumínio com vidro.
Corrediça.

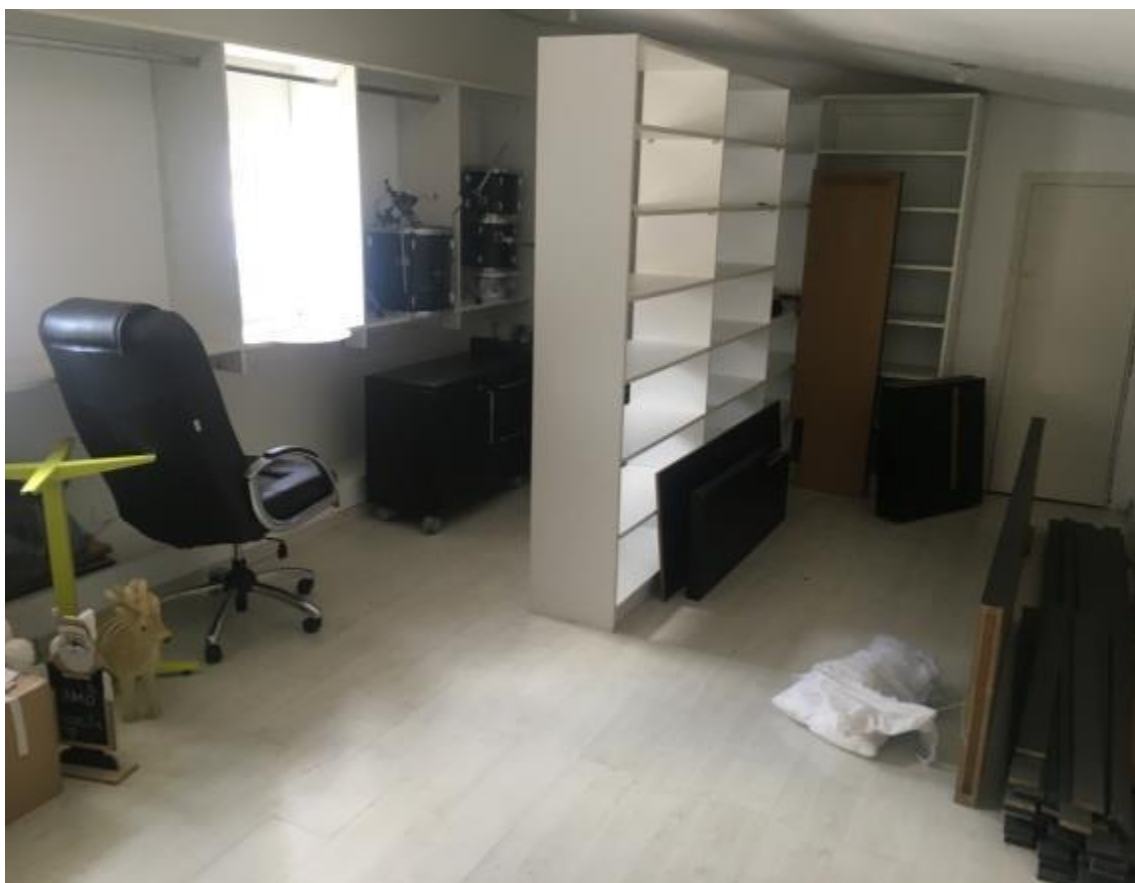
VISTA DO SÓTÃO.
