**EXCELENTÍSSIMA SENHORA DOUTORA JUIZA DE DIREITO DA 3ª VARA CÍVEL DO  
FORO REGIONAL XV – BUTANTÃ – SÃO PAULO/SP**

**REF.: PROCESSO Nº 1000661-57.2018.8.26.0704**

**LAUDO TÉCNICO DE AVALIAÇÃO**

***Apartamento nº 52, do 5º andar do Bloco II, com 03 vagas, no Condomínio Ed. Itapoama, situado à Rua Doutor James Ferraz Alvim, nº 330, Vila Suzana, 13º Subdistrito do Butantã, São Paulo - SP.***

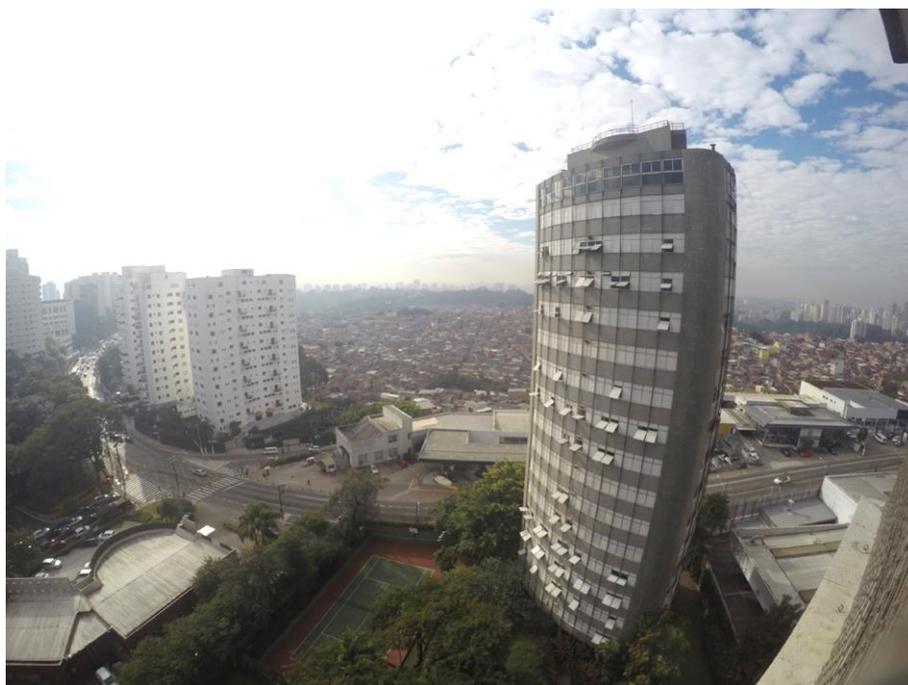
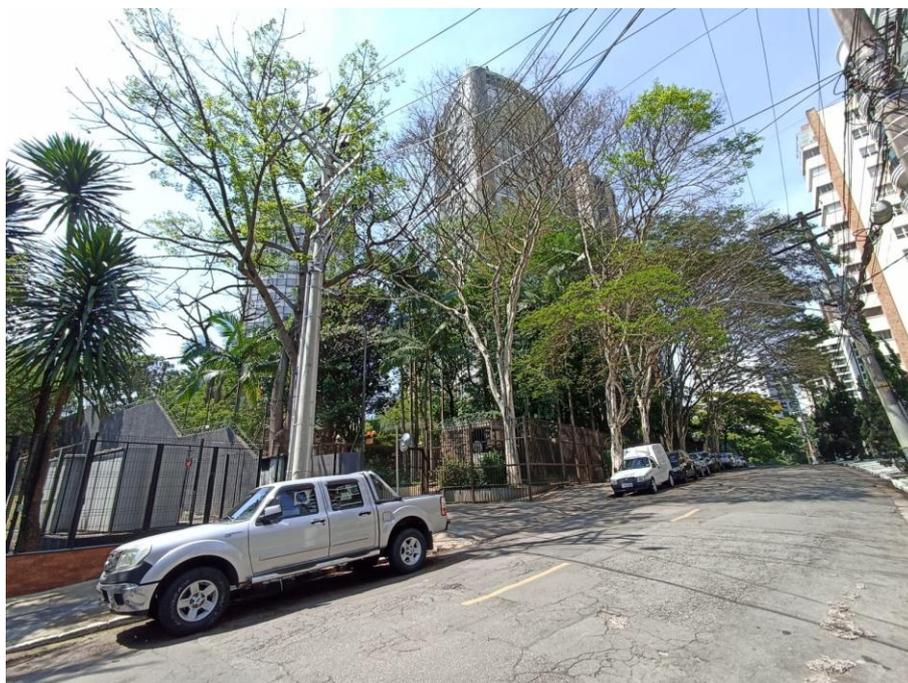
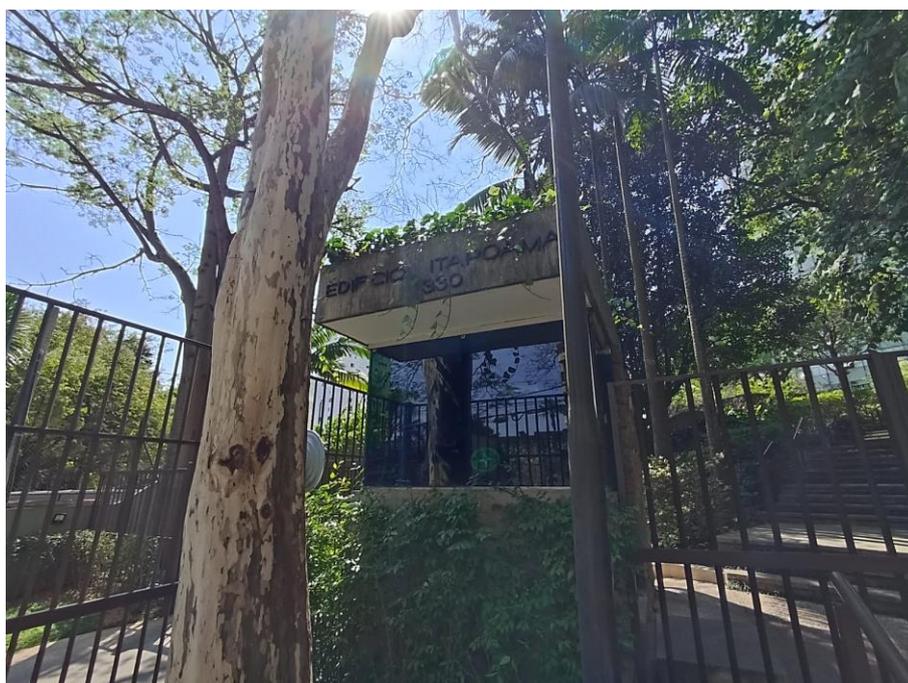
Fotos 01 a 03. Vistas gerais do Condomínio Edifício Itapoama, situado à Rua Doutor James Ferraz Alvim, nº 330, Vila Suzana, 13º Subdistrito – Butantã, São Paulo-SP.

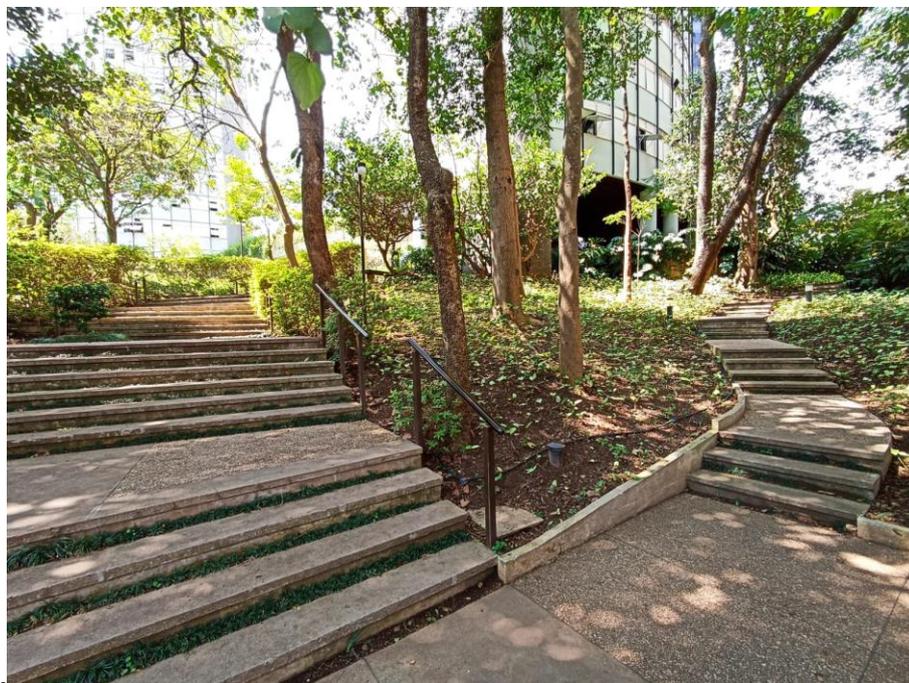
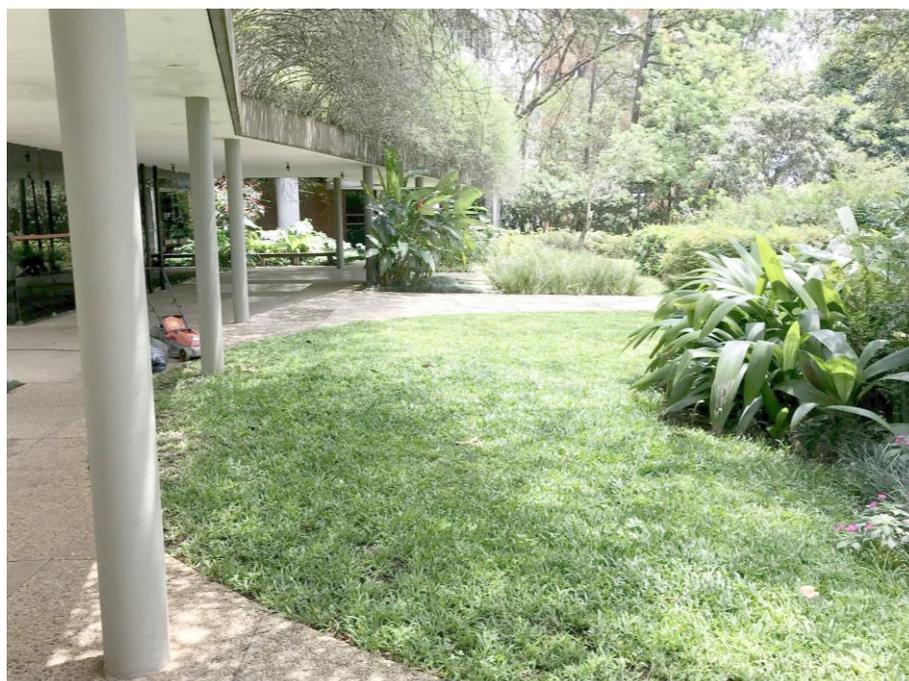
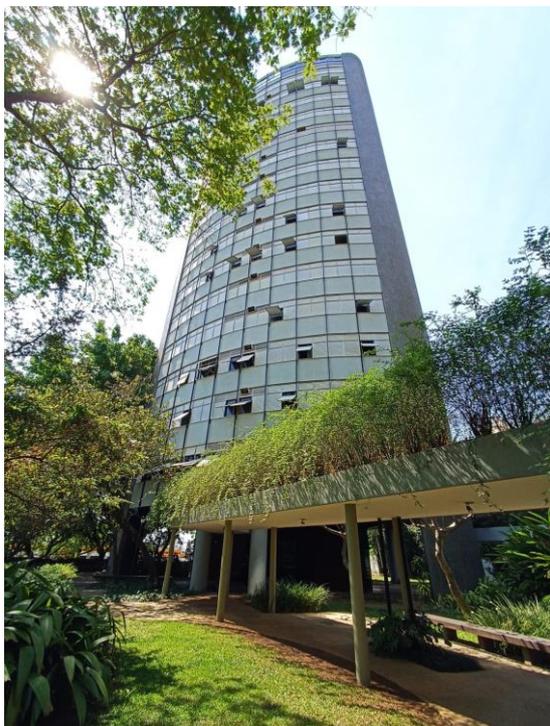
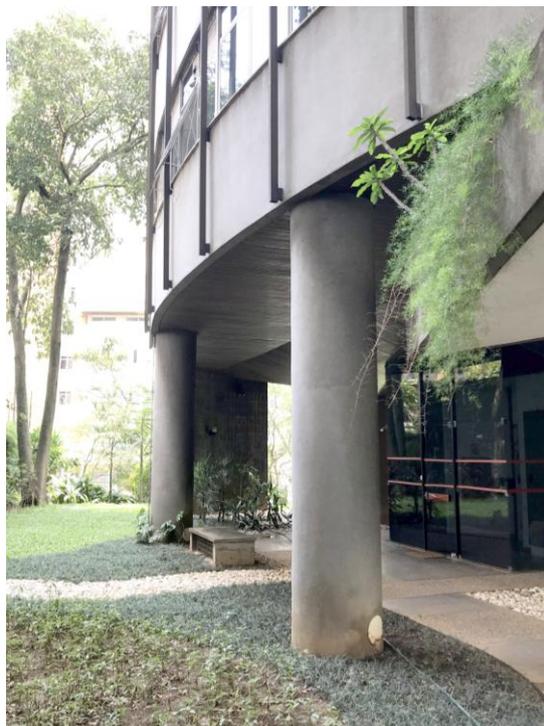
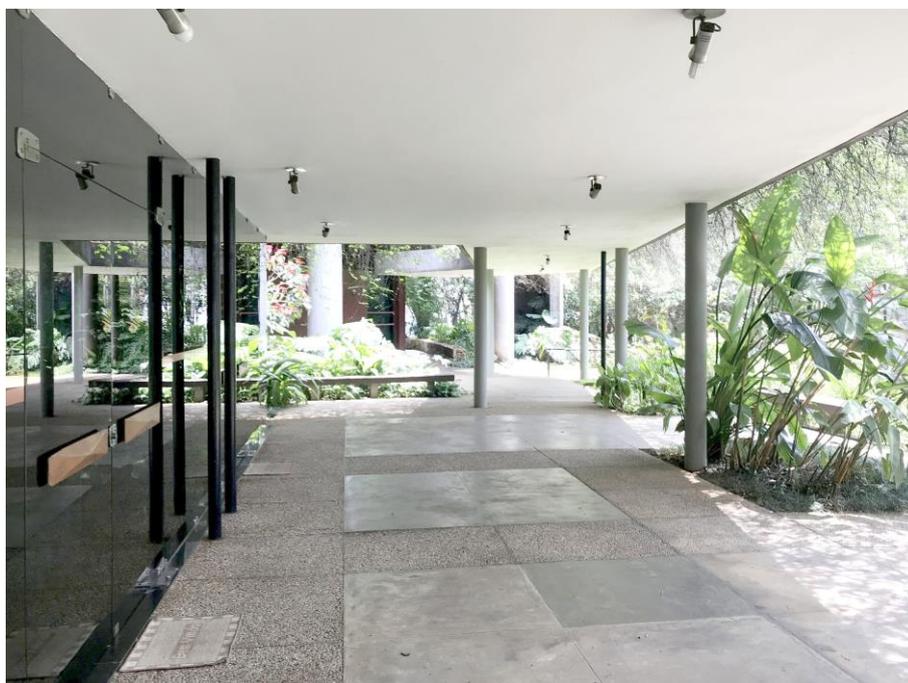
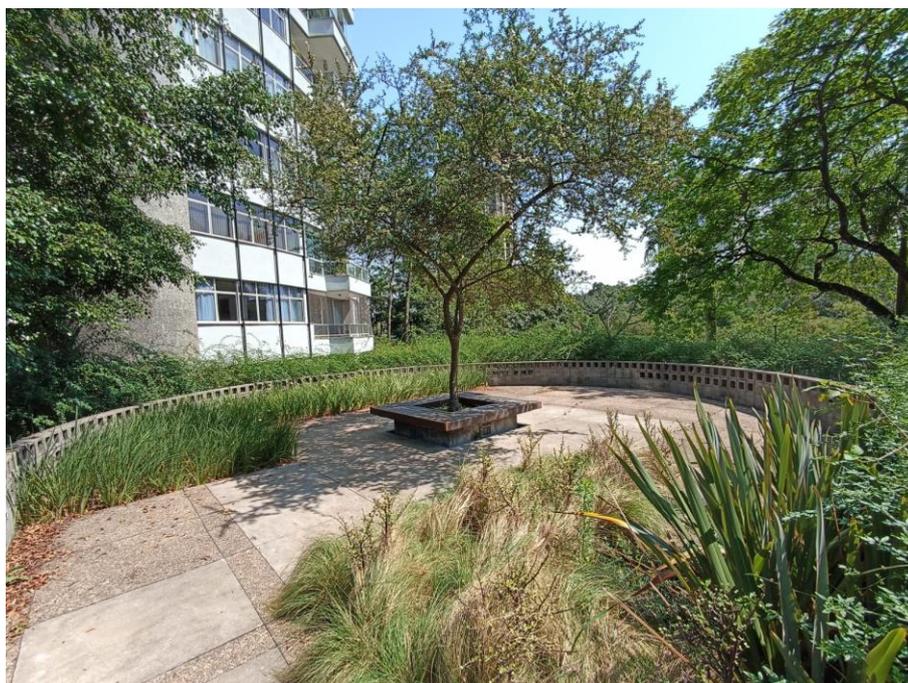
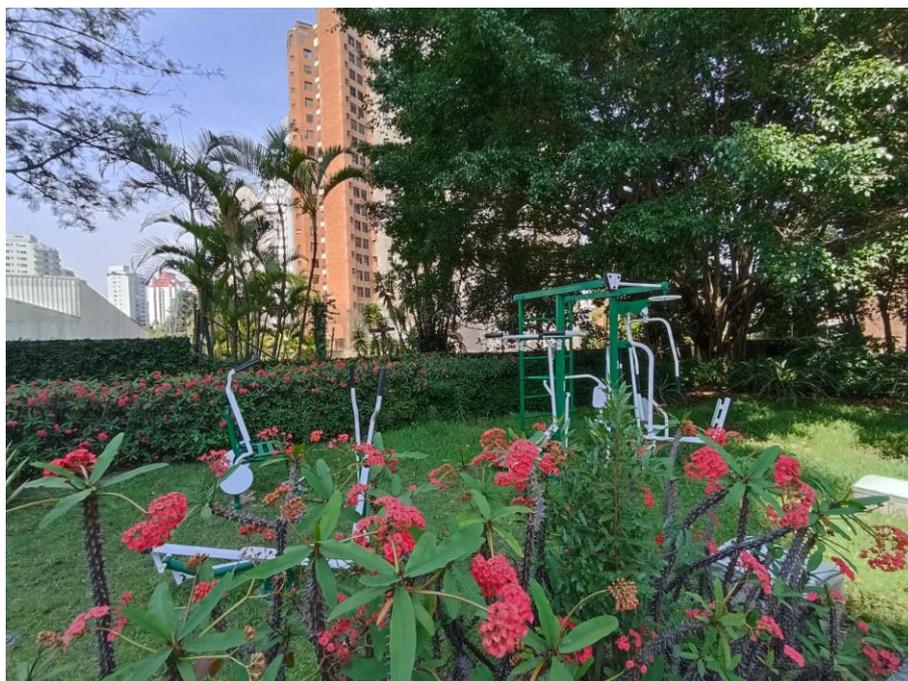
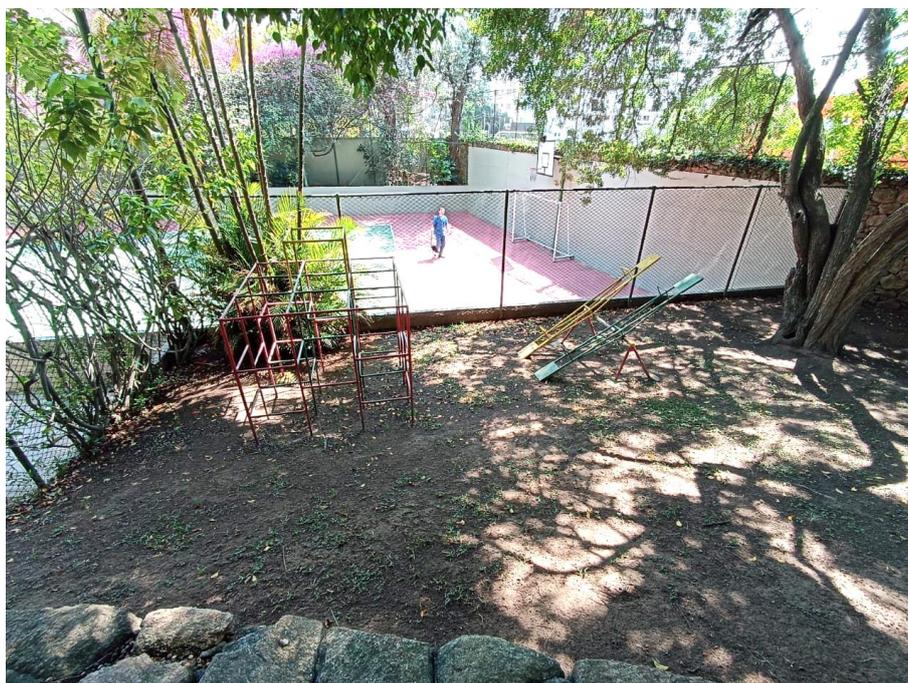
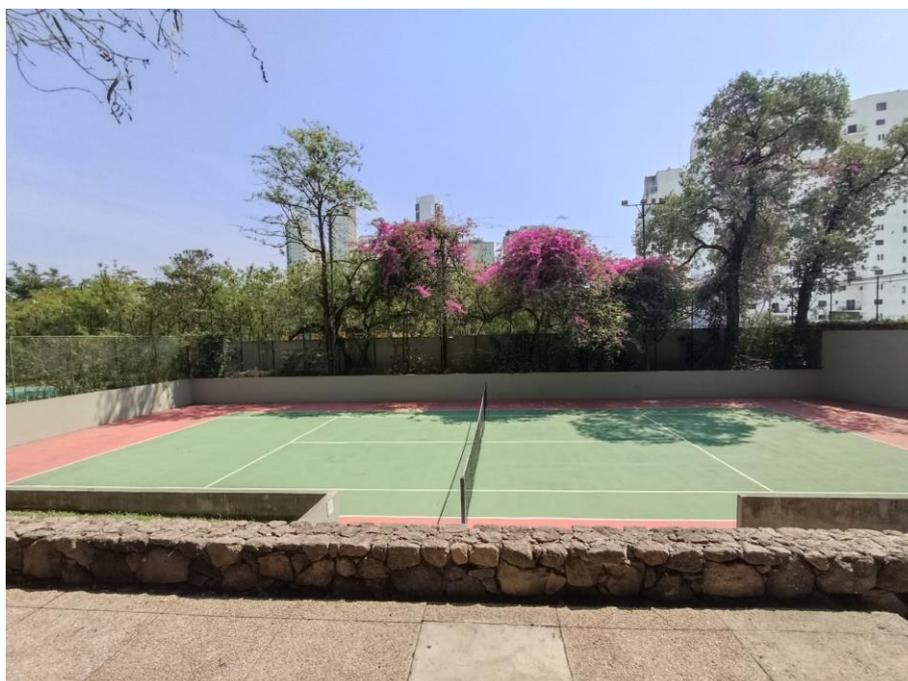
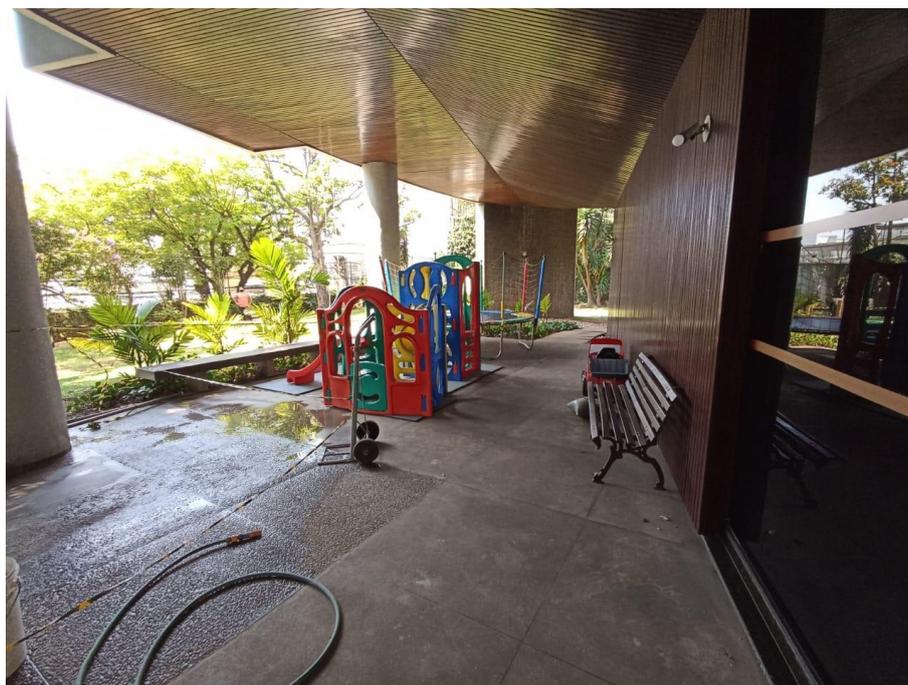
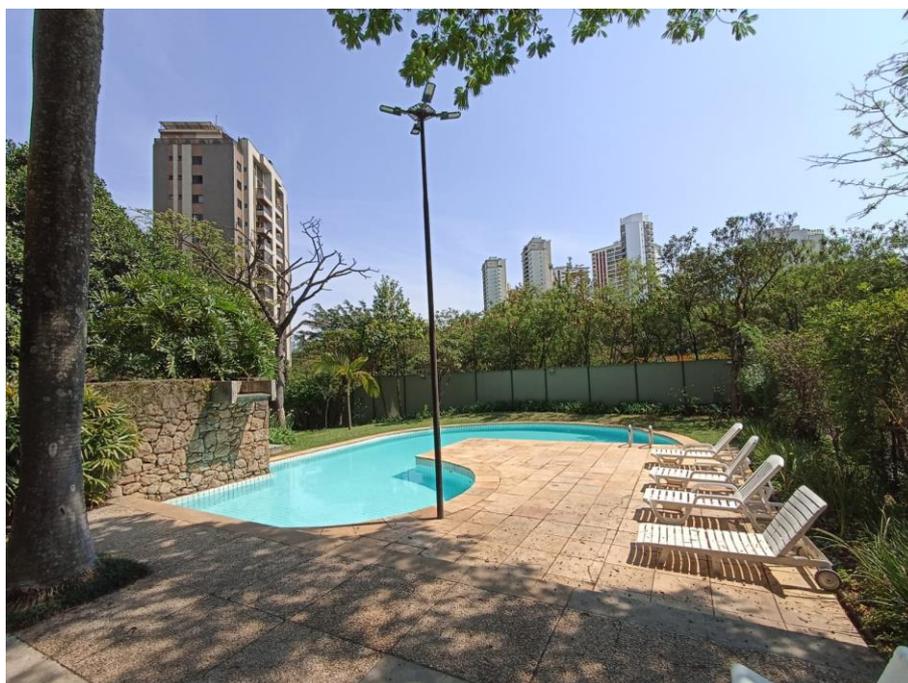
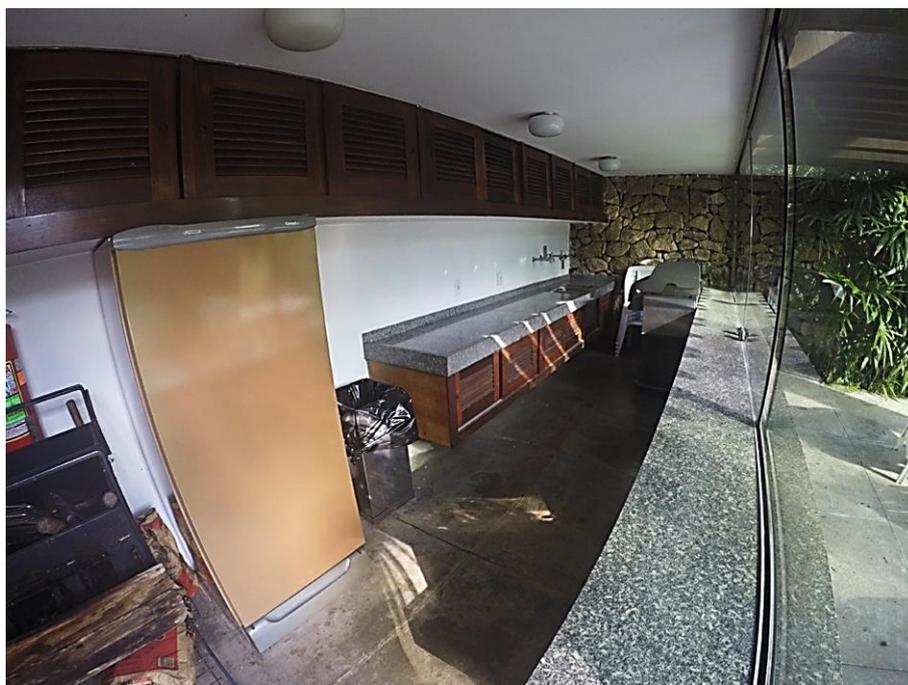
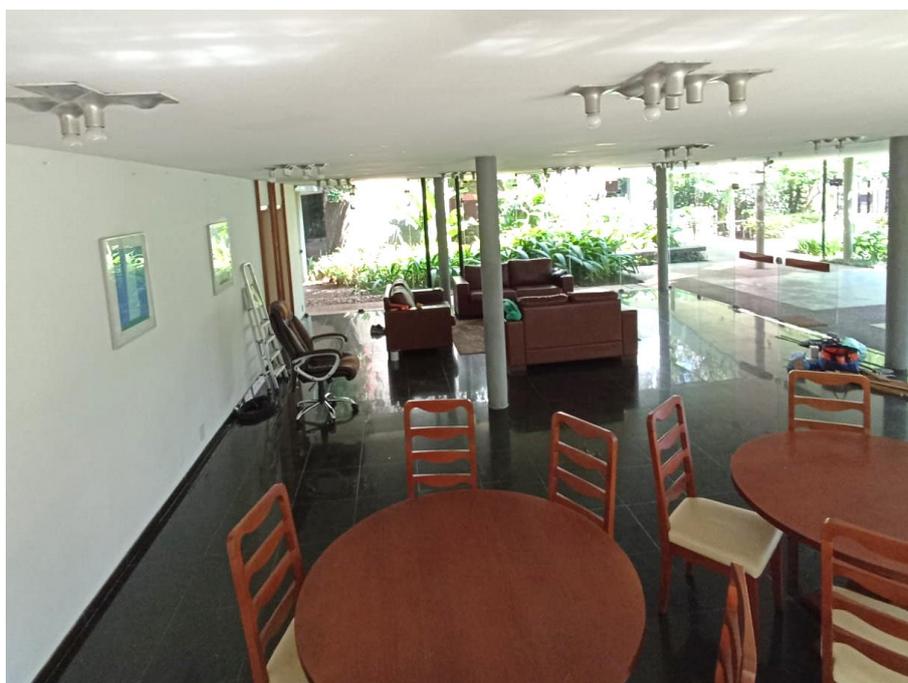
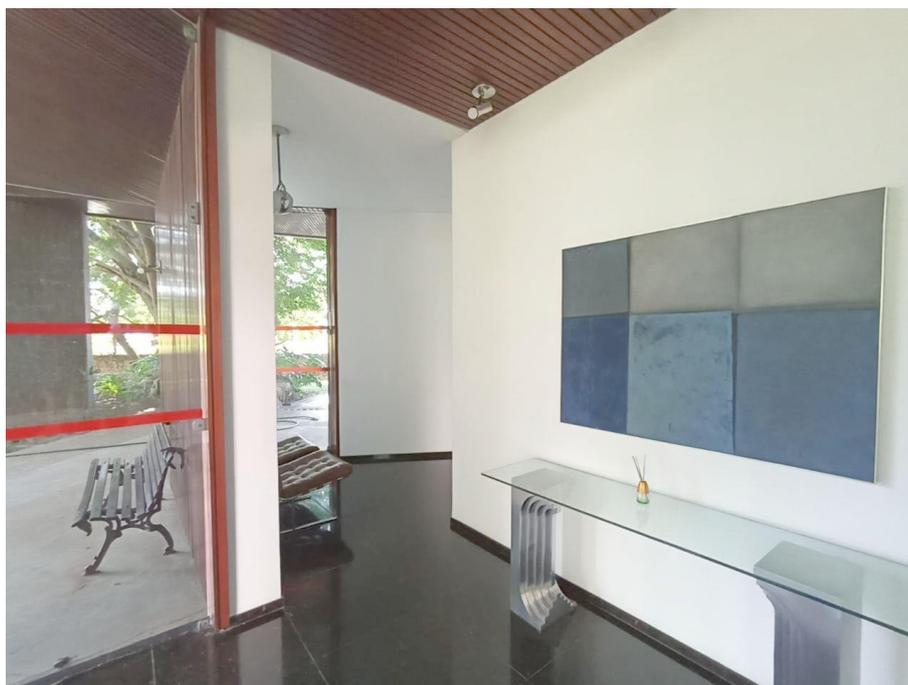
Fotos 04 a 17. Vistas gerais das áreas comuns do térreo do Condomínio Edifício Itapoama.

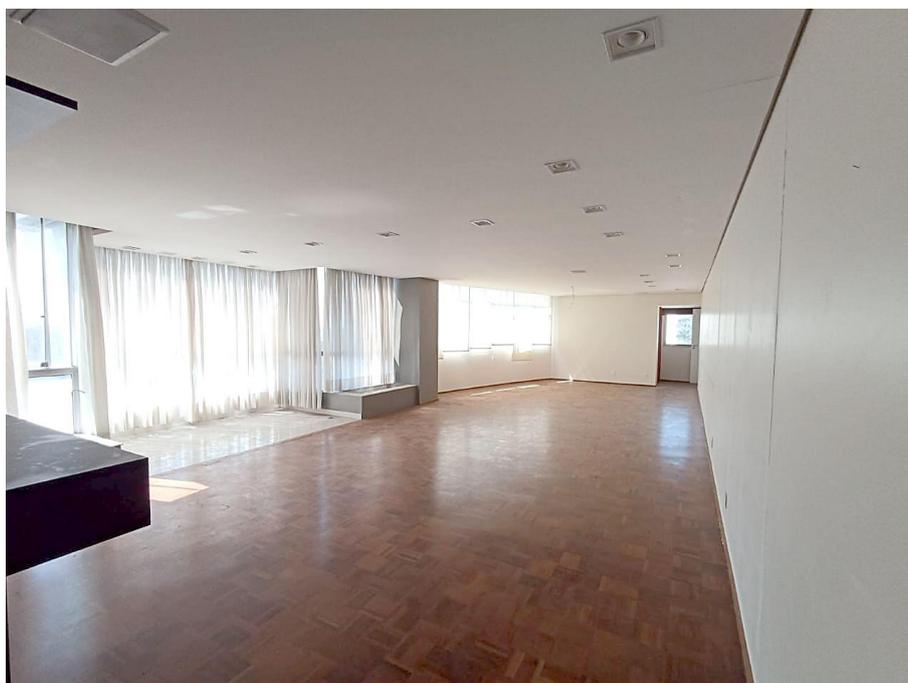
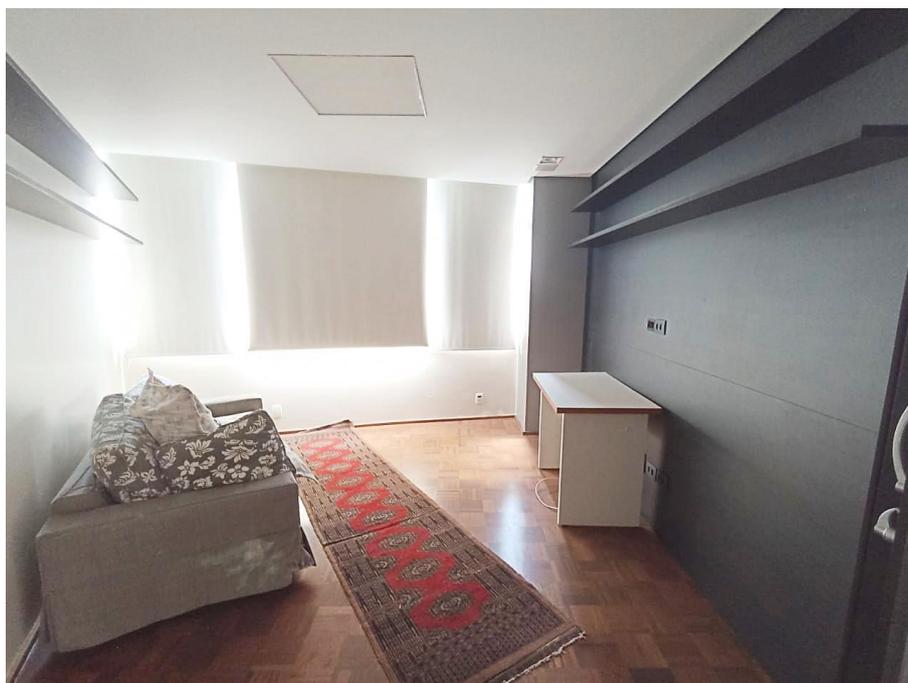
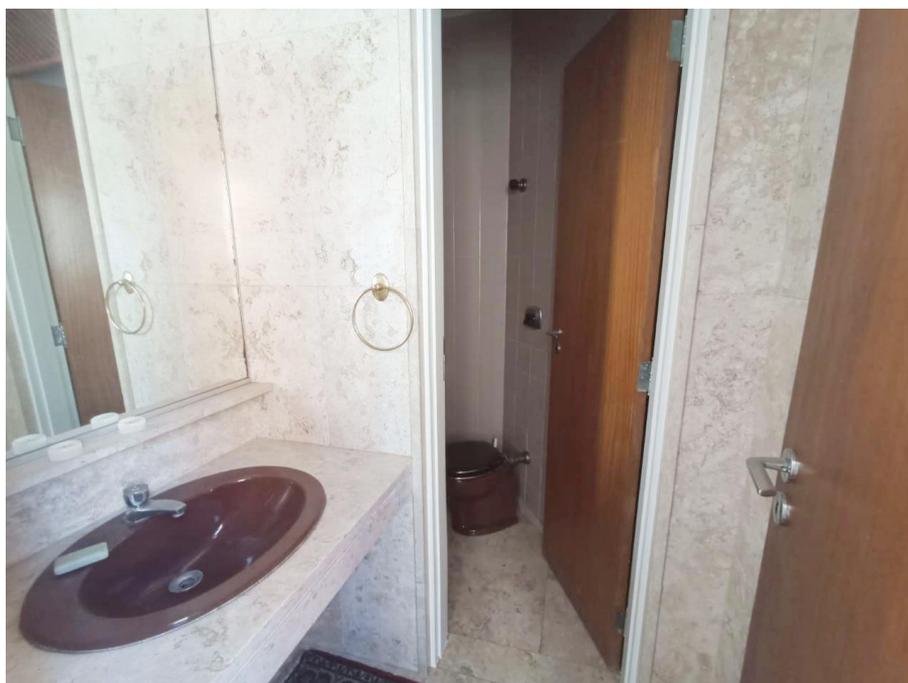
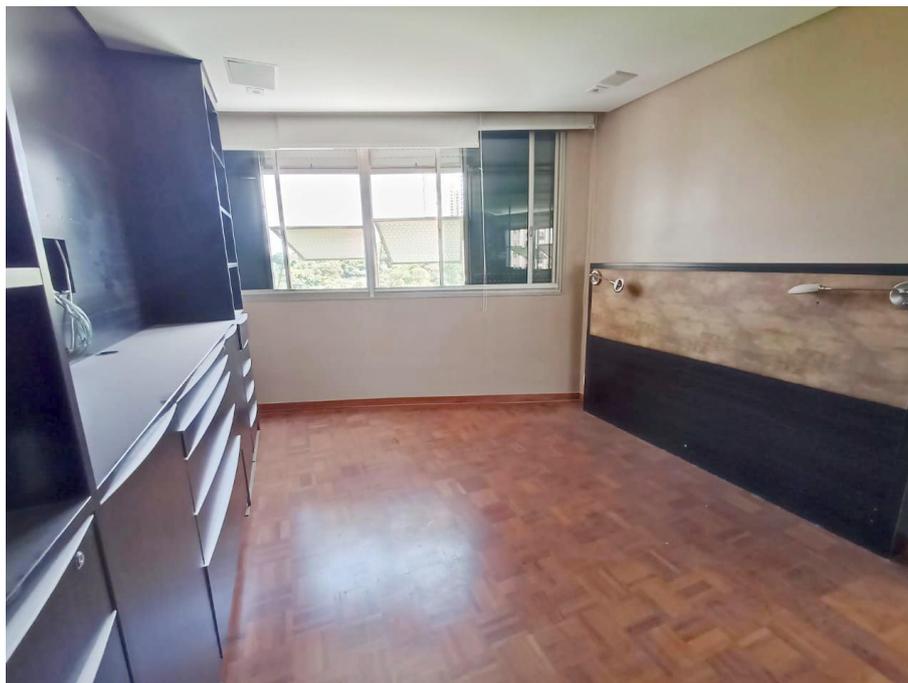
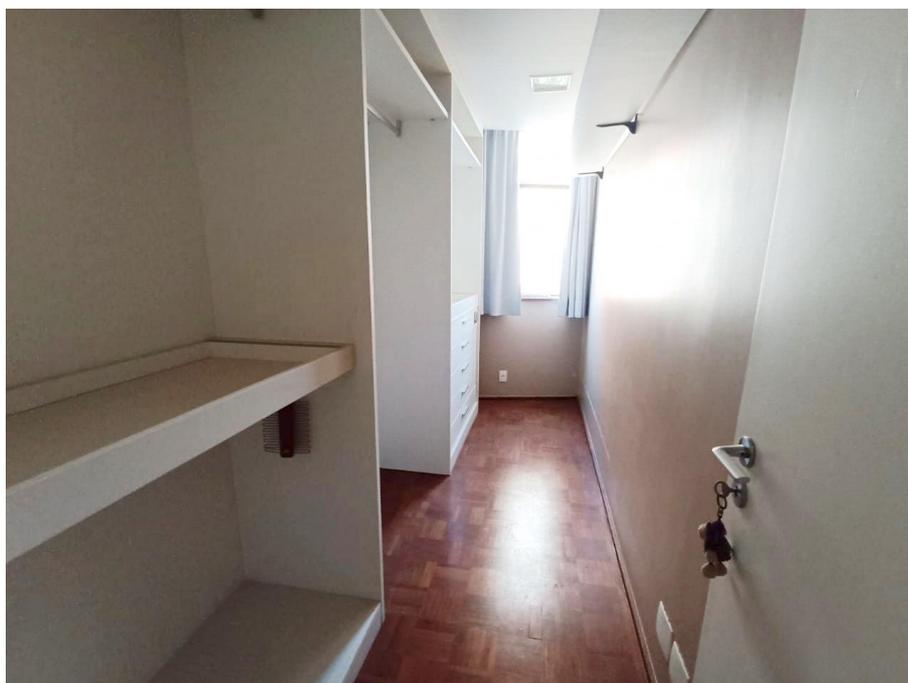
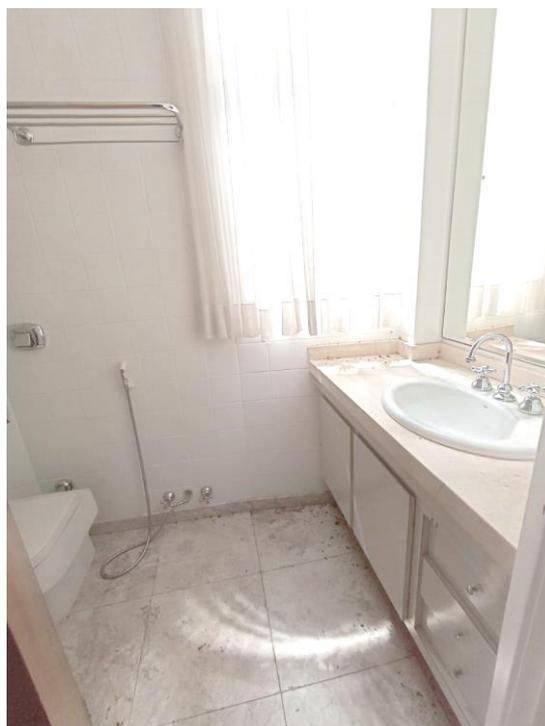
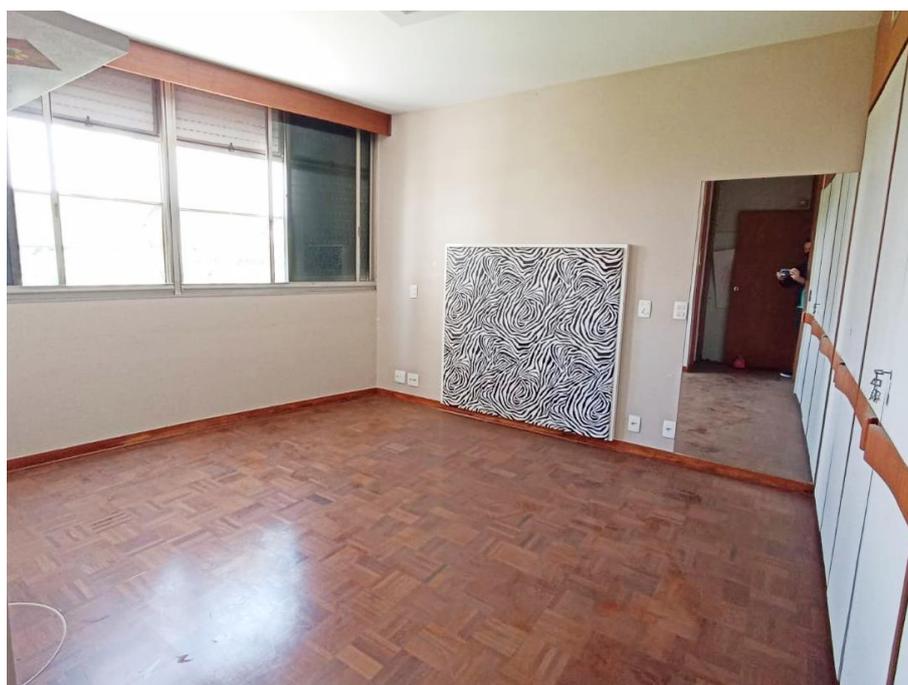
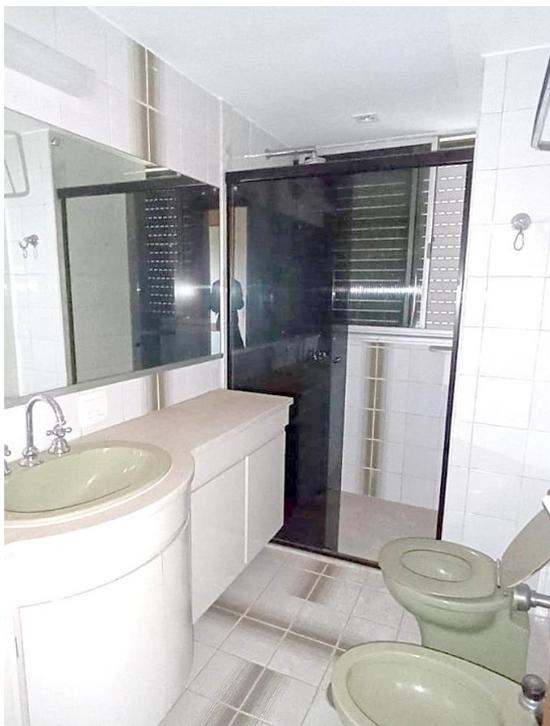
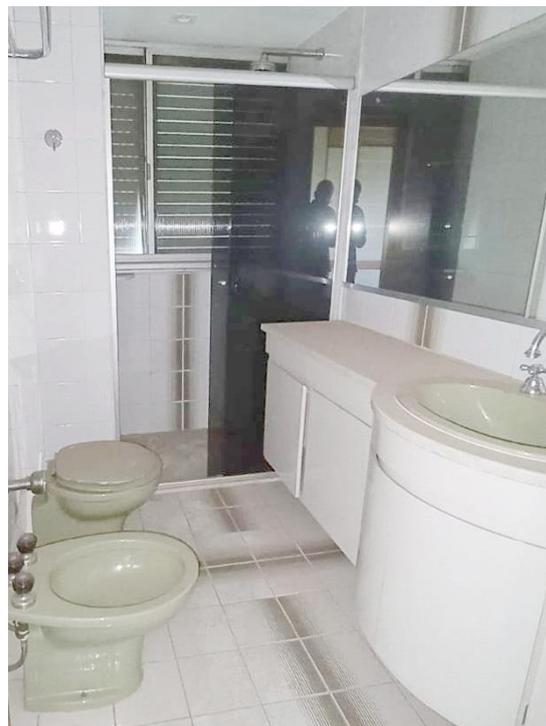
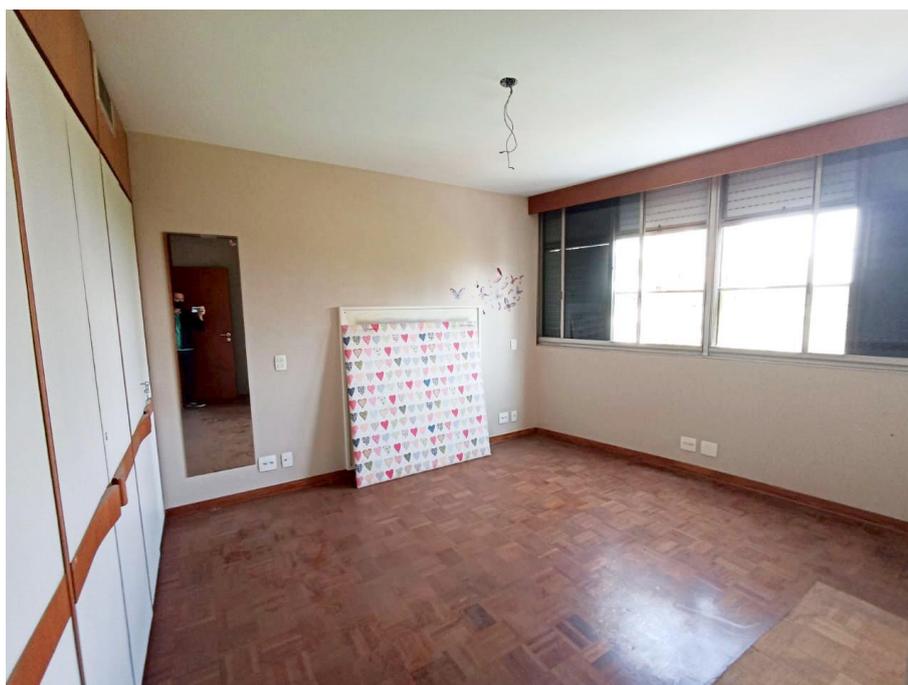
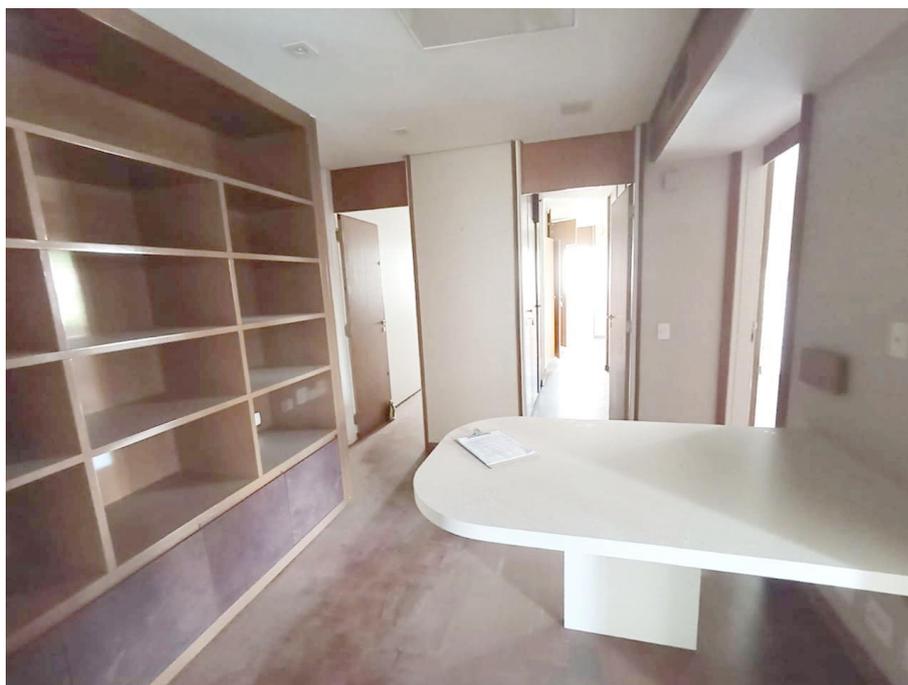
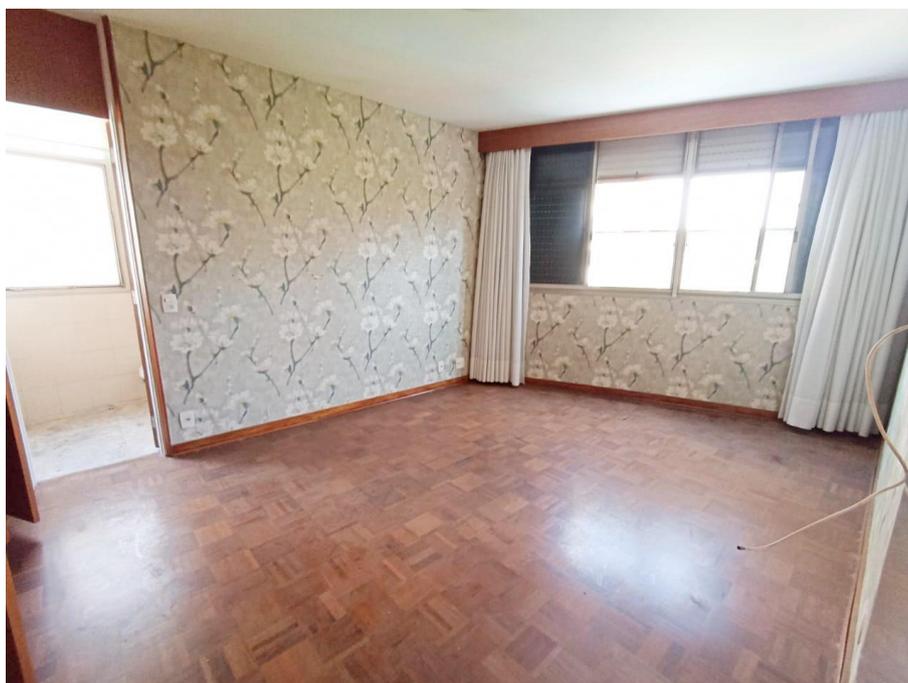
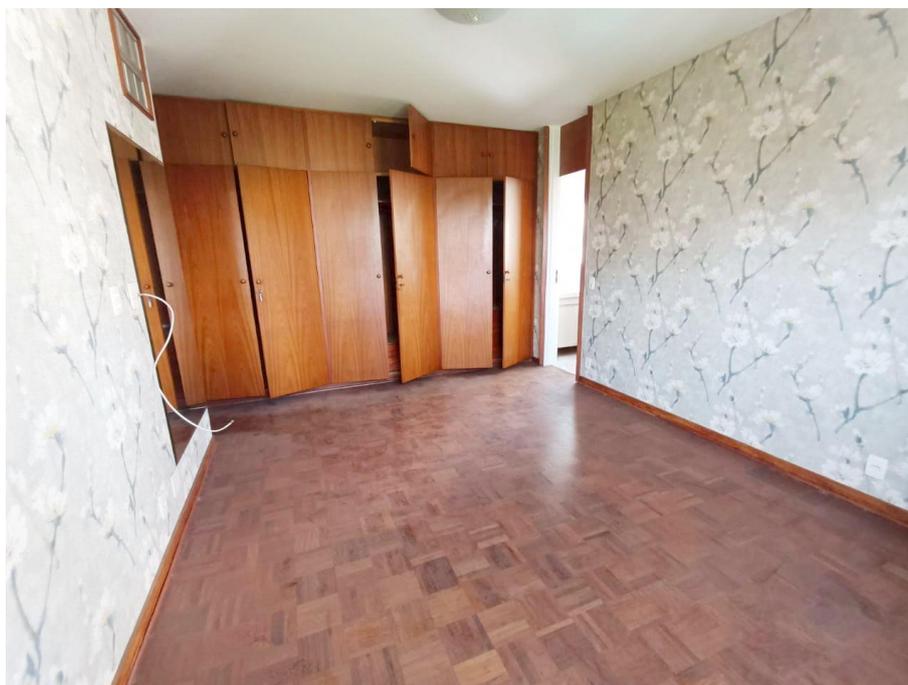
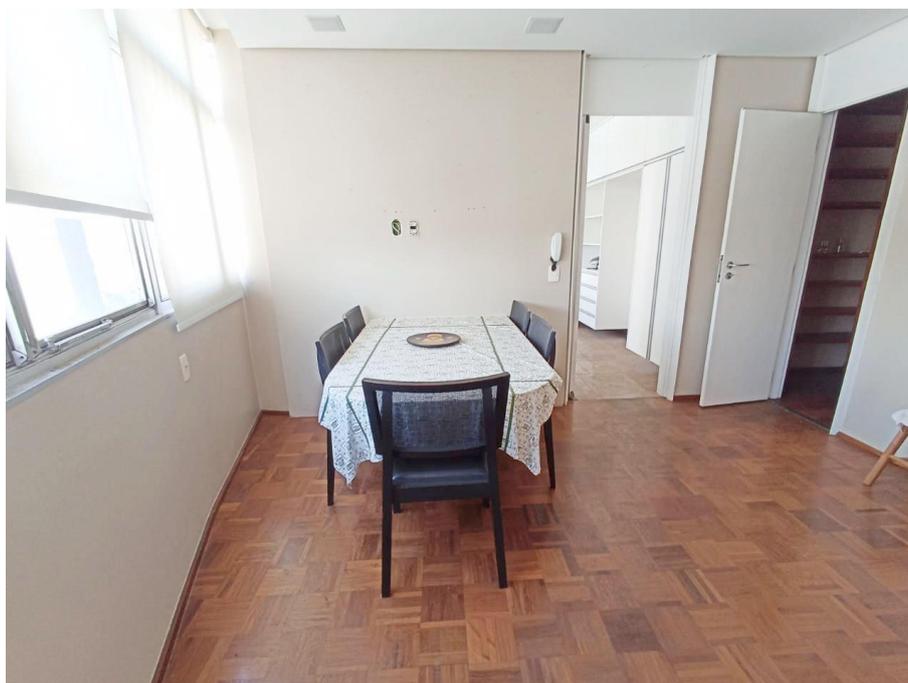
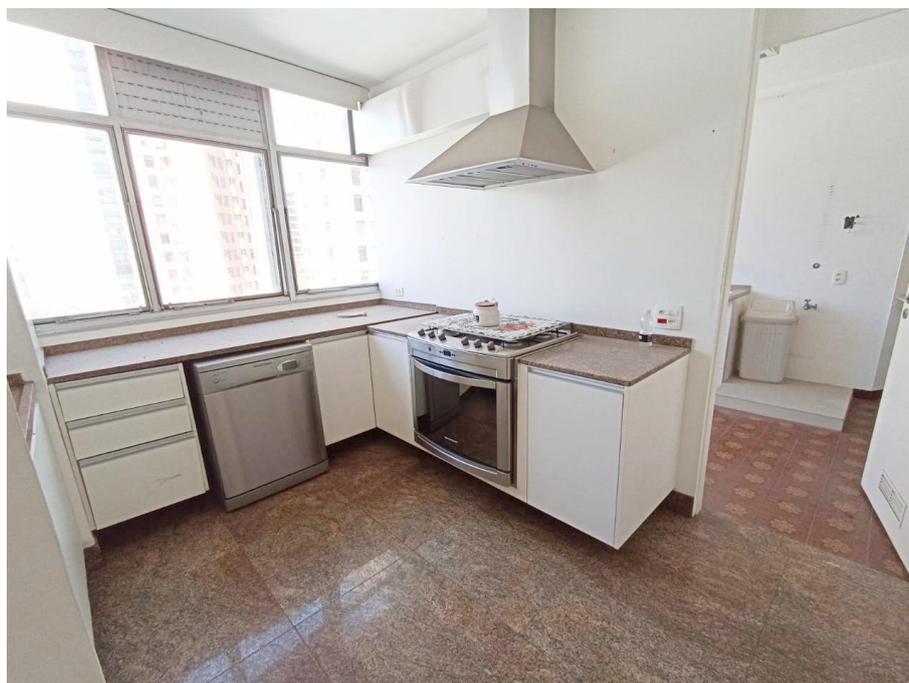
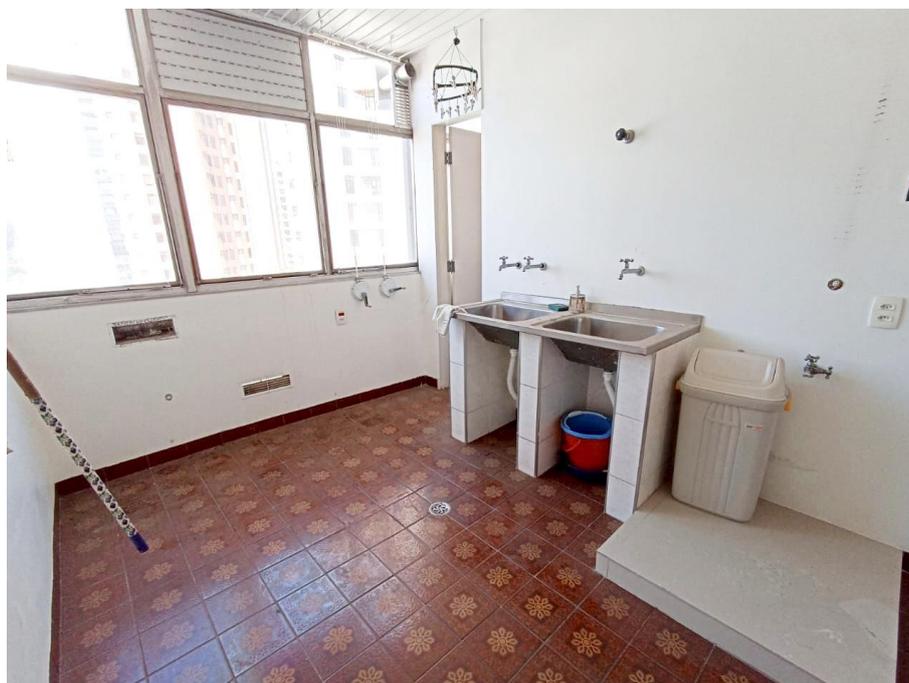
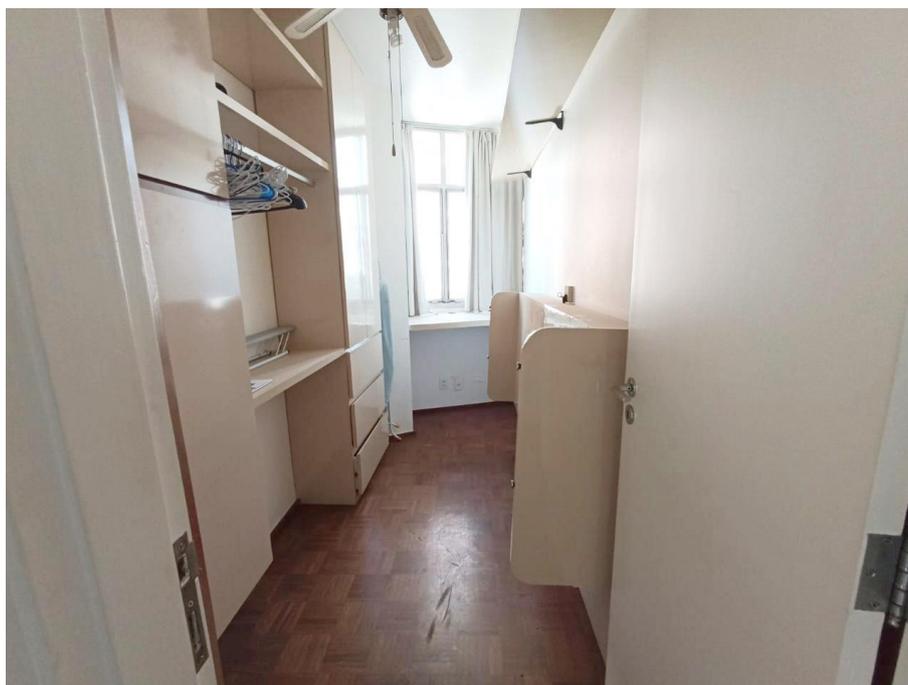
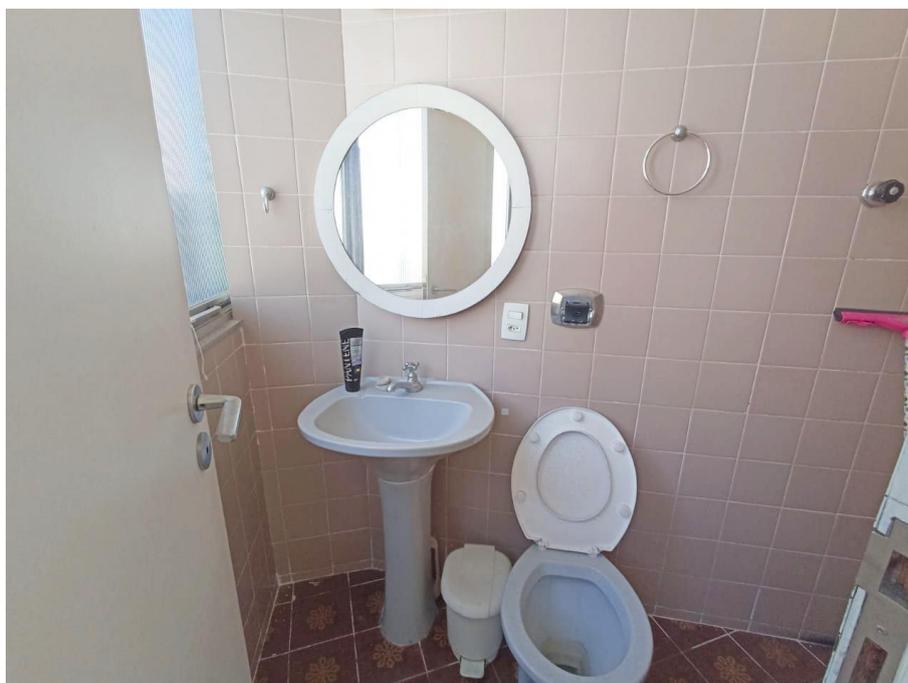
Fotos 18 a 35. Vistas gerais do apartamento nº 52, localizado no 5º andar do Bloco II, do Cond. Ed. Itapoama, imóvel objeto da avaliação.

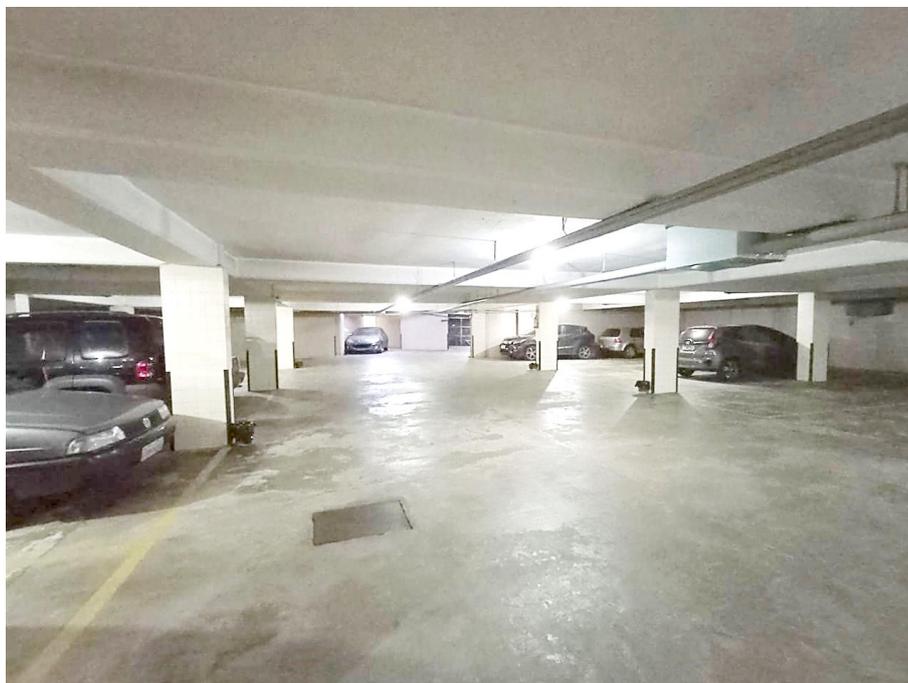
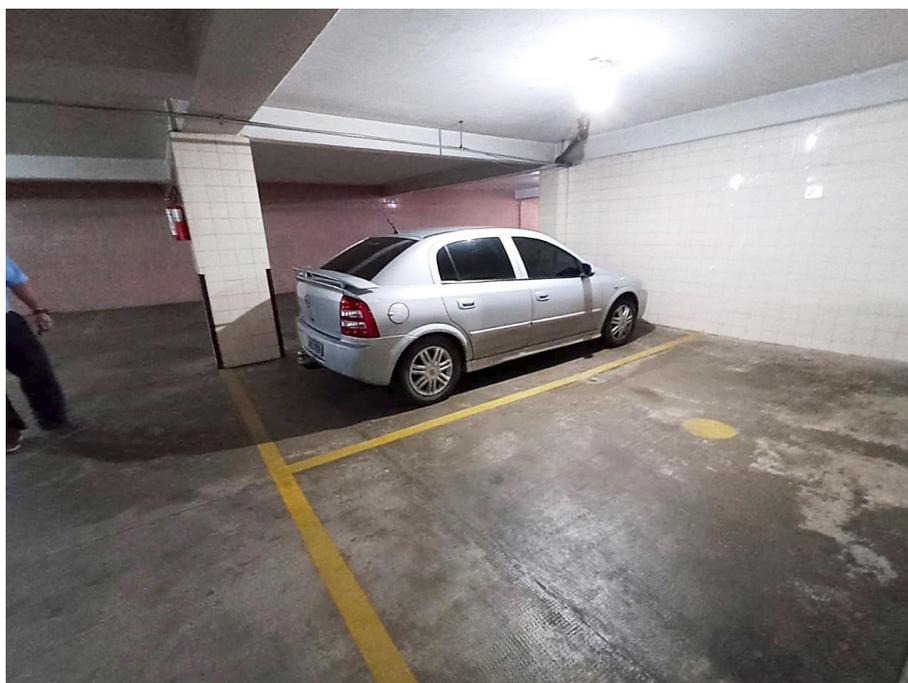
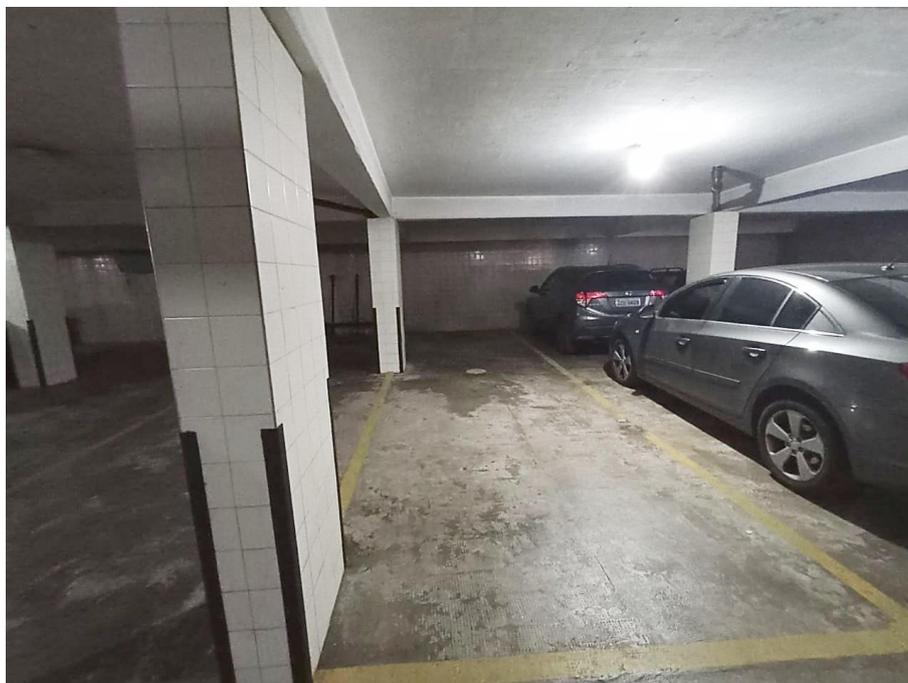
Fotos 36 a 38. Vistas gerais da garagem do subsolo do Condomínio Edifício Itapoama.
