LAUDO DE AVALIAÇÃO BASE – JUNHO 2023.

Imóvel Avaliando: Rua João Pessoa nº 124, apto 83, Centro, São Bernardo do Campo.

Finalidade do Laudo: Determinação do Valor de Mercado do imóvel para fins Venda.

Uma unidade autônoma designada como sendo o **apartamento nº 83**, que no local se identifica como sendo a **hospedagem nº 1083**, localizado no **8º andar** do empreendimento denominado **Saint Moritz Flat Service**, com acesso pela **Rua João Pessoa nº 124**, esquina com Rua Doutor Fláquer, no **Centro**, perímetro urbano, Município, Distrito, Comarca e 1ª Circunscrição Imobiliária de São Bernardo do Campo, neste Estado, perfeitamente descrito, confrontado e caracterizado na **matrícula nº 64.866** do 1º Oficial de Registro de Imóveis desta Comarca.

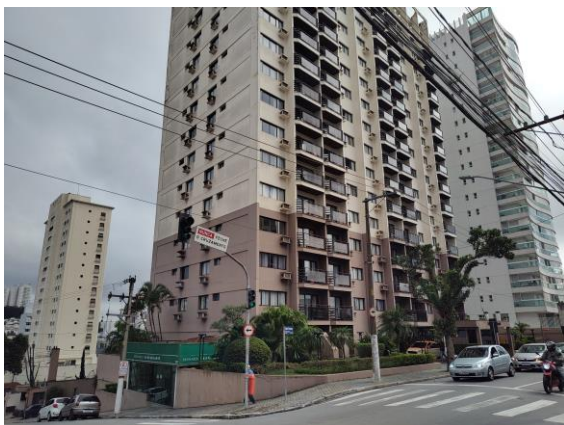
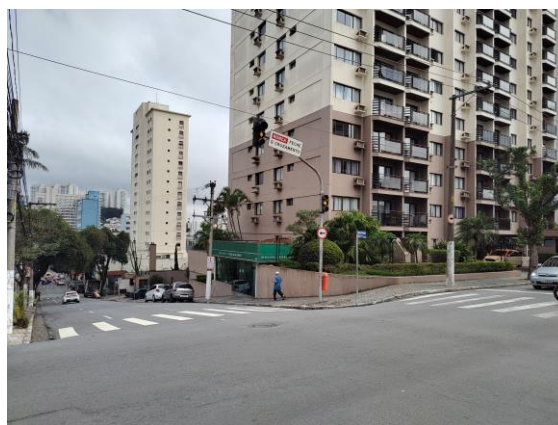
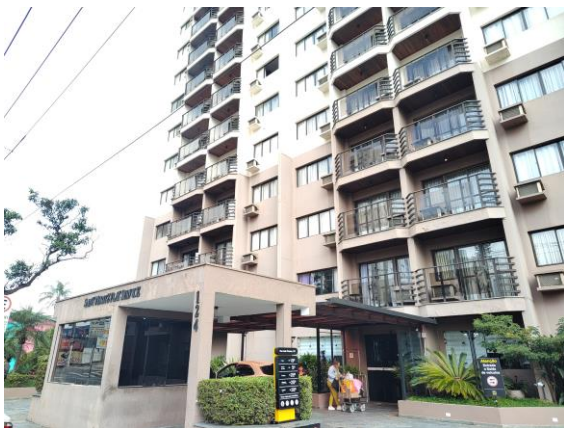
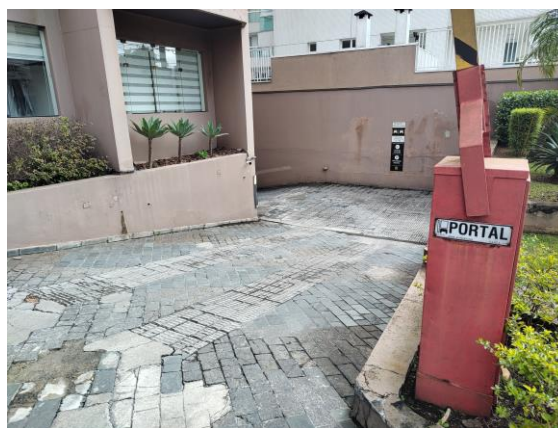
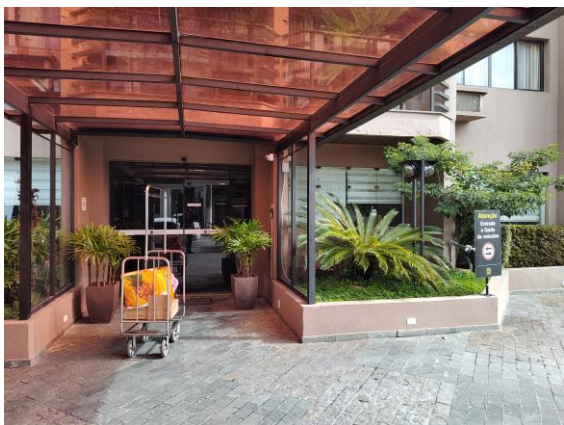
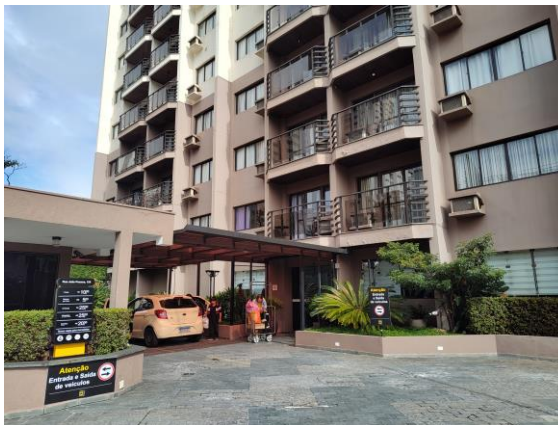
**EDIFÍCIO SAINT MORITZ – IMAGENS EXTERNAS.
TORRE – PERSPECTIVAS DAS RUAS – ENTRADA – ACESSOS.**

- O edifício possui projeto arquitetônico e fachada em estilo neoclássico, prumadas com pintura látex sobre textura e base impermeabilizante. As áreas de circulação externas são revestidas em pedra e ardósia, algumas áreas de circulação externa possuem coberturas. Os perímetros laterais e frontal existem áreas manobra, áreas de convivência e jardins, os demais perímetros são fechados em muro alto de alvenaria. Nas áreas de circulação internas, encontramos também um acabamento superior antigo conservado, com piso em granito ou cerâmico, tetos com rebaixamento em gesso e projeto de iluminação embutida e portas e janelas de boa qualidade.

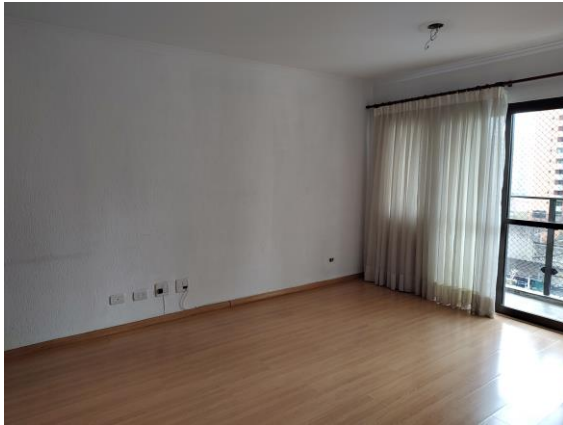
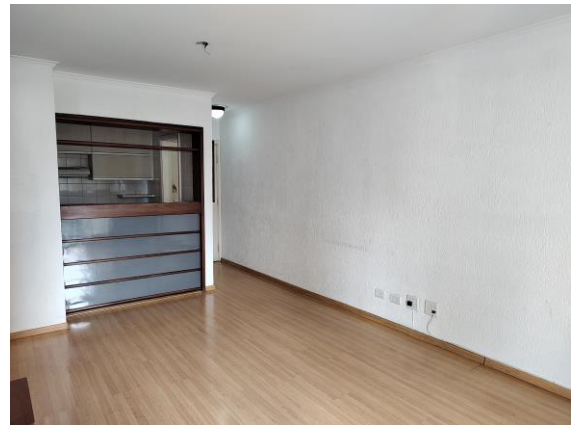
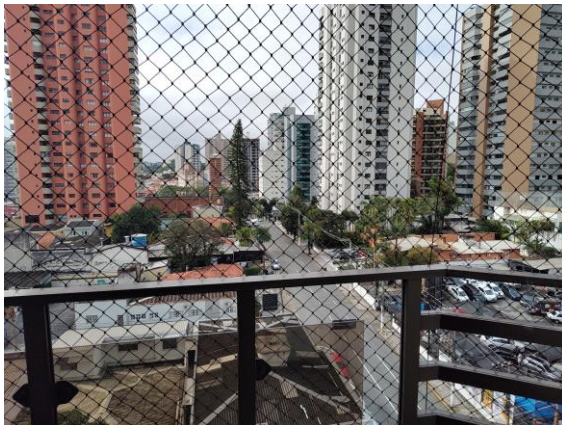
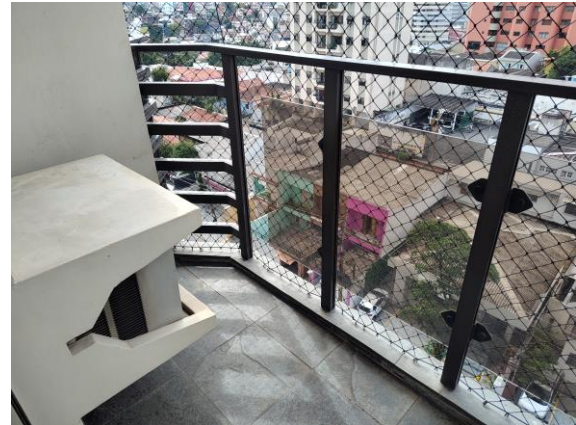
IMAGENS INTERNAS DO APTO 83 – SALA E SACADA.

- **1 Sala Ampla para 2 ambiente com sacada**, com revestimento de piso em carpete de madeira, paredes e teto com pintura látex sobre massa fina, molduras em gesso, janela tipo “porta-balcão” em vidro sobre estrutura de alumínio anodizado, porta social em madeira e ferragens de padrão superior, com fechadura eletrônica de cartão. A **sacada** é aberta, com piso em cerâmica básica, guarda-corpo em alumínio anodizado e paredes com pintura látex sobre massa fina.

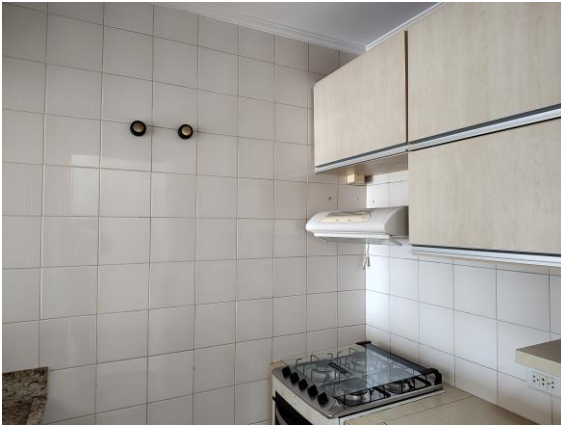
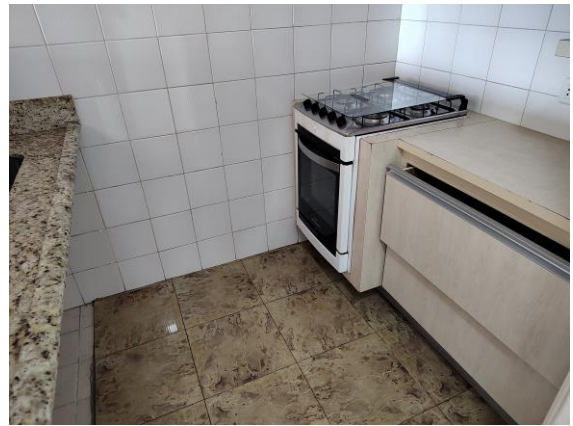
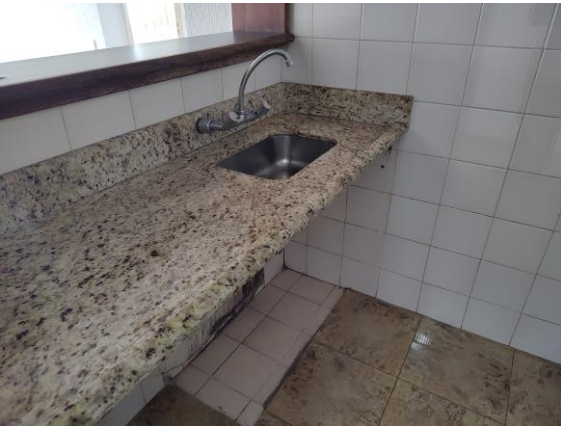
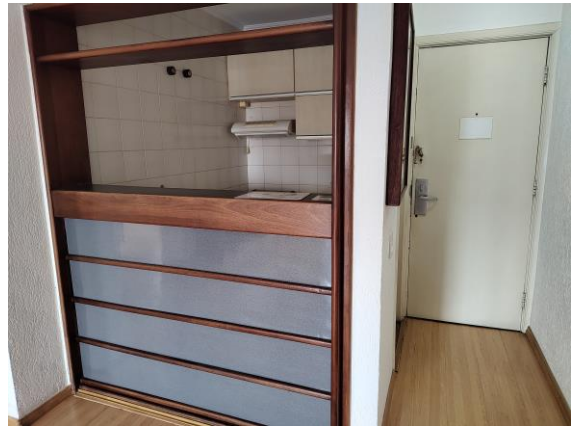
IMAGENS INTERNAS DO APTO 83 – COPA-COZINHA.

- **1 Copa**, com pequena cozinha planejada estilo americana, **integrada a sala** e sem janela, com revestimentos cerâmicos de piso e parede até o teto, molduras em gesso, pia com bancada em granito e cuba de inox, metais de padrão superior antigos e sem porta.
- **1 Vaga de garagem**, indeterminada, coberta, localizada em qualquer dos 02 (dois) subsolos do empreendimento, com acesso pela portaria com auxílio de manobrista.

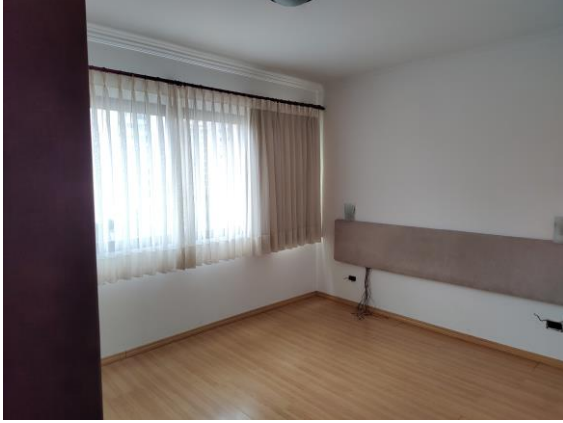
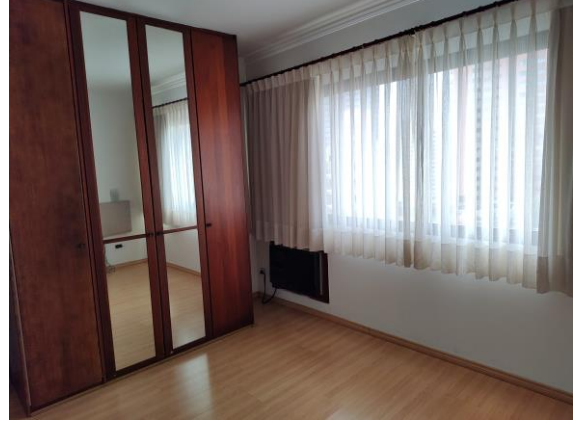
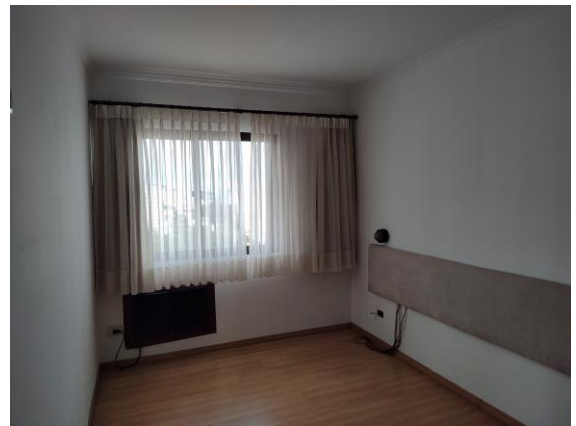
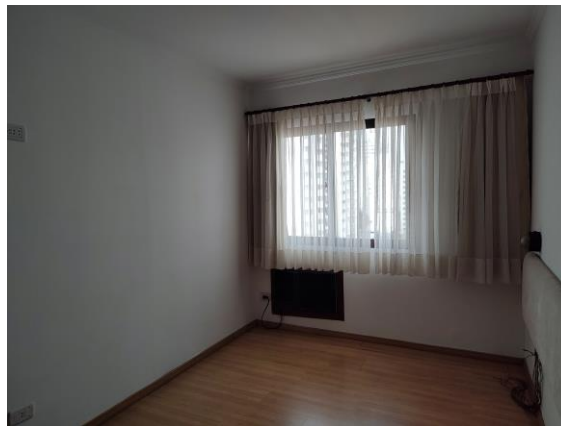
IMAGENS INTERNAS DO APTO 83 – DORMITÓRIOS.

- **2 dormitórios**, com revestimento de piso em carpete de madeira, paredes e tetos com pintura látex sobre massa fina, molduras em gesso, janelas em alumínio anodizado, portas em madeira de padrão superior, assim como as ferragens.

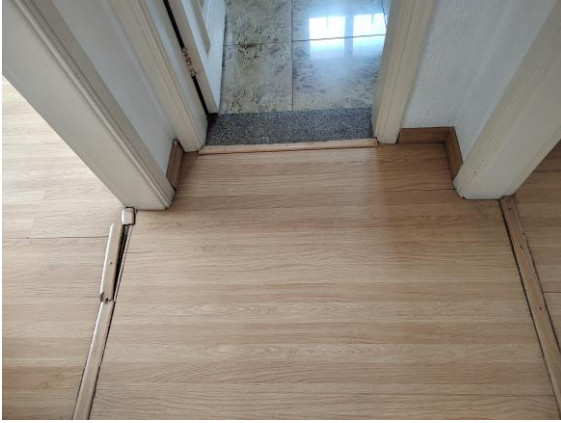
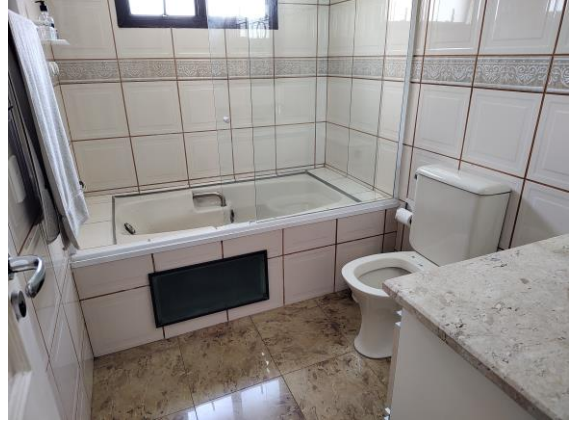
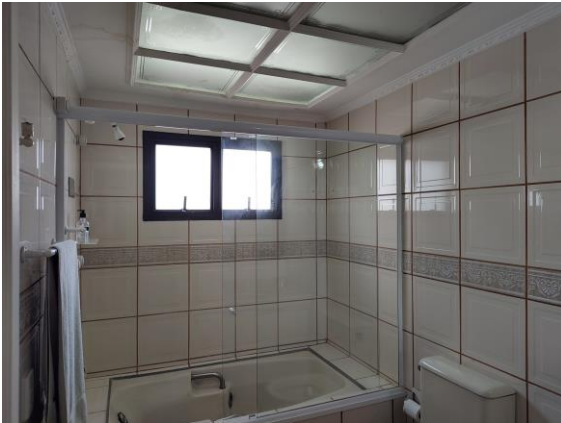
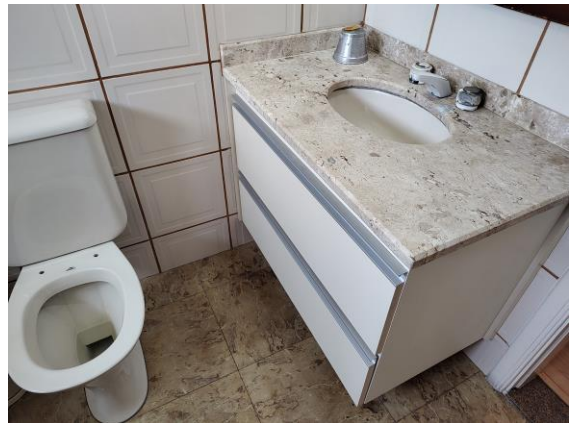
IMAGENS INTERNAS DO APTO 83 – BANHEIRO.

- **1 Banheiro**, com revestimentos cerâmicos de piso e parede até o teto de boa qualidade, porém, antigos, metais e louças também de padrão superior e antigos, banheira com hidromassagem e fechamento em box de vidro temperado, vitraux duplo em alumínio anodizado, pia com bancada em granito e cuba de louça, porta de madeira e teto rebaixado em gesso com iluminação embutida.
